佐賀県唐津市

## 厳木町ホタル復元事業

平成 29 年 1 月

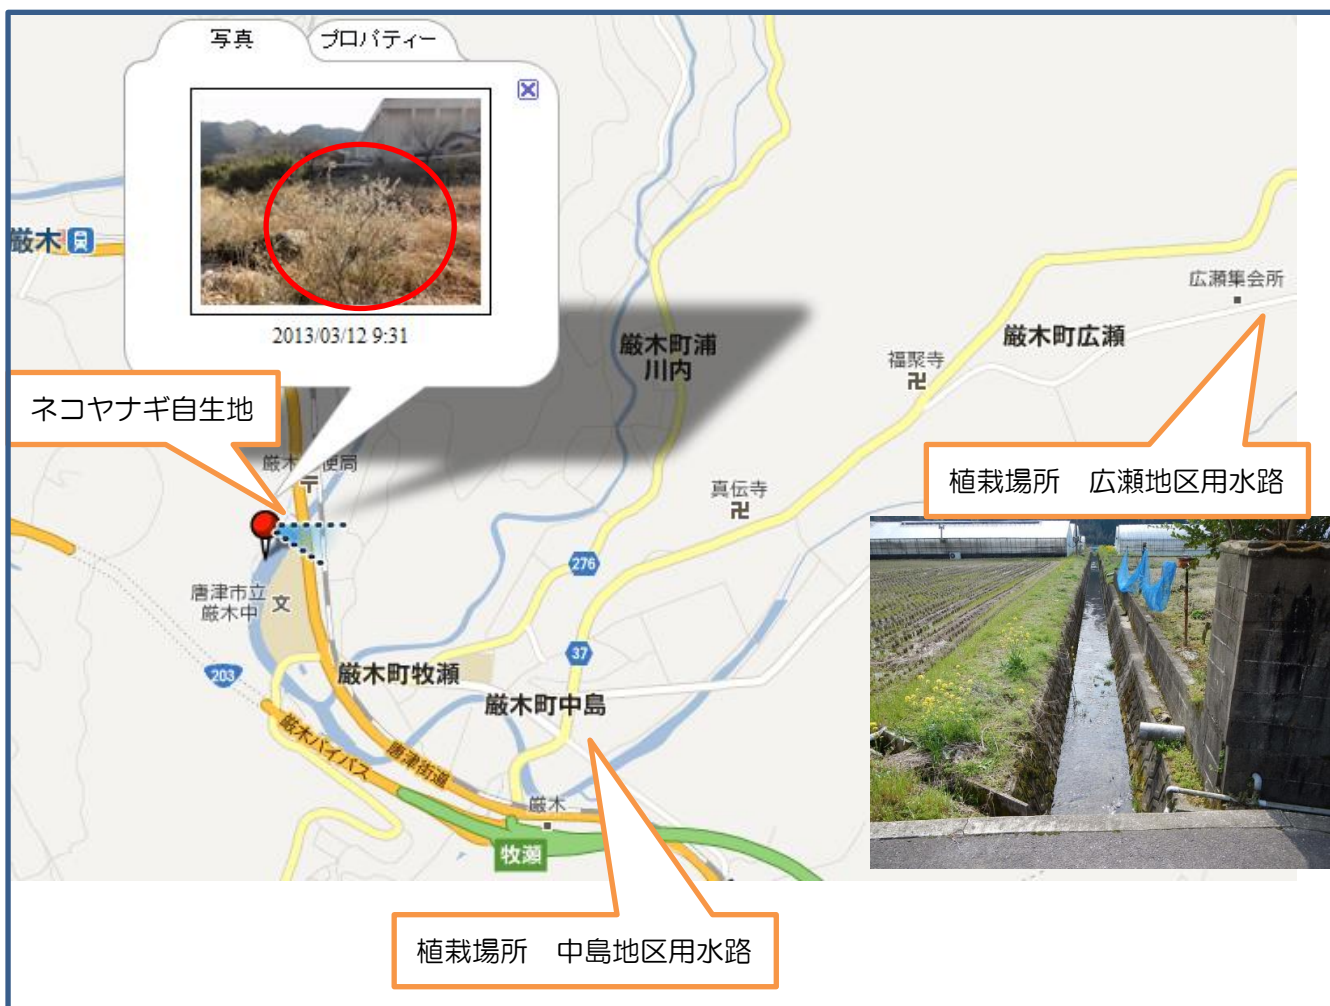
ネコヤナギ自生地及び施工場所

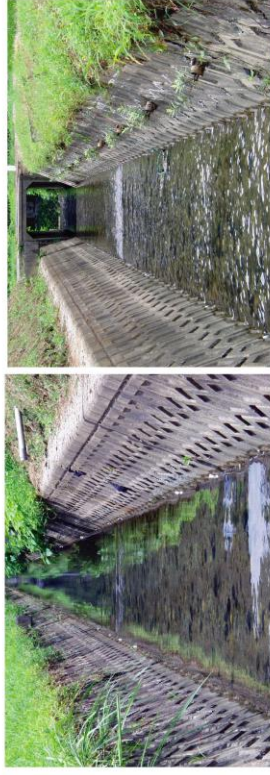
図-1 三面水路のホタル復活改良概要図

# 巖木町中島地区三面水路のホタル復活改良概要図

- ※ホタル（ゲンジボタル）復元のポイント
1. 河床の整備 泥質から砂礫質へ
  2. 水位の確保 0.1m~0.5mの範囲内
  3. カワニナノ定着 付近から移植し、定期的に野菜くすなどを与える
  4. 産卵場所の確保 産卵床としての水草の生育
  5. 餌化場所の存在 水路の天端に最低でも厚さ0.1m程度の土がある
  6. 緑陰の存在 ホタルが昼間に休める緑陰が必要

- ※緑陰の創生と水草をやすやすのための陰の創生にネコヤナギを利用
1. 今回植栽箇所数・・・10箇所（中島地区水路の場合）
  2. 今回の苗木数・・・20本
  3. 植栽時期4月中旬 挿し木時期3月上旬

※ 図-1 三面水路のホタル復活改良概要図参照

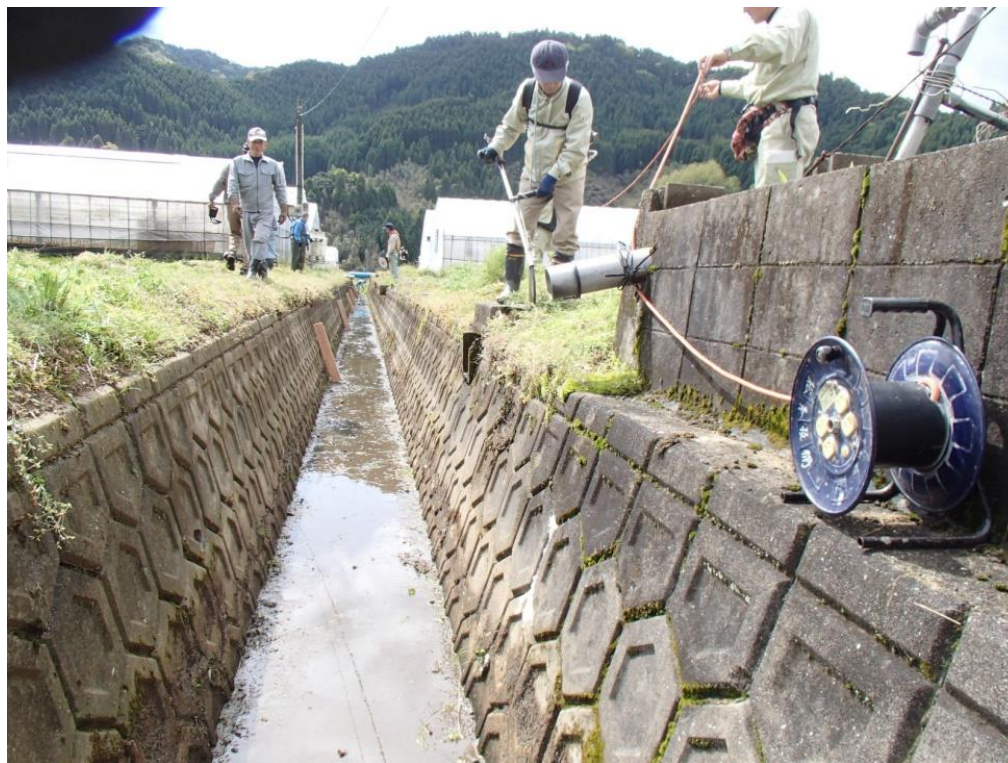
##### ① 河床整備 周辺の草刈り、水路底泥の除去作業

はじめに河床に堆積している泥土をすくい取り、除去する。

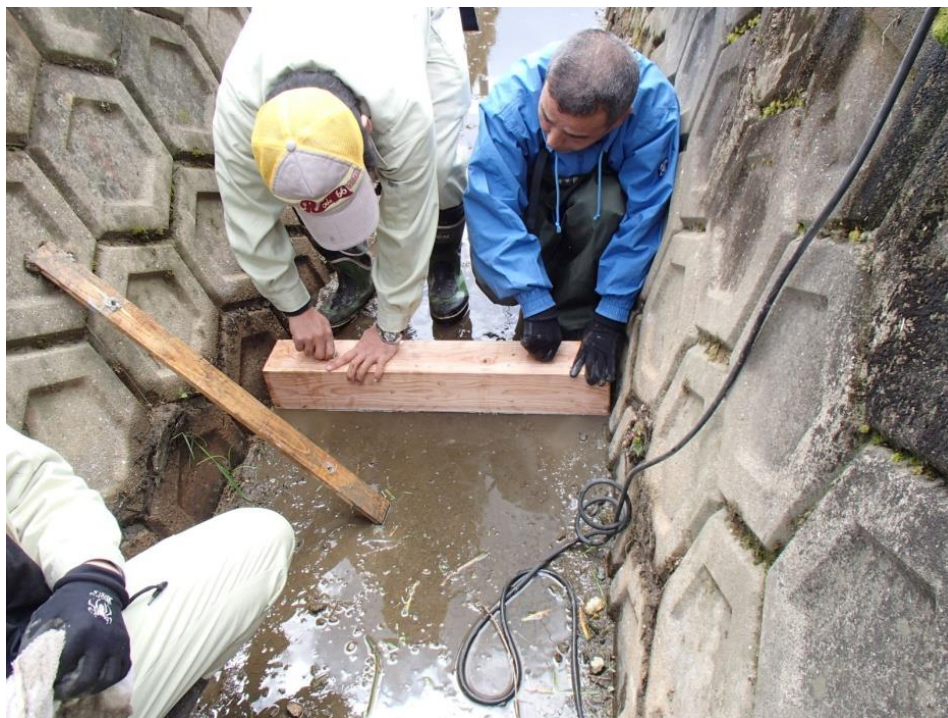
ホタルは幼虫期に水中で生活するため、常に 10cm 程度の水深を確保し、砂利の流出を防止するため、角材による横工を設置し、ボルトで固定した。

次に、水路底に敷く玉石等の流出を防ぎ、水深を保つため、約10m間隔で13cm角の木材を水路幅に合わせ切断し、ボルトで河床に固定する。

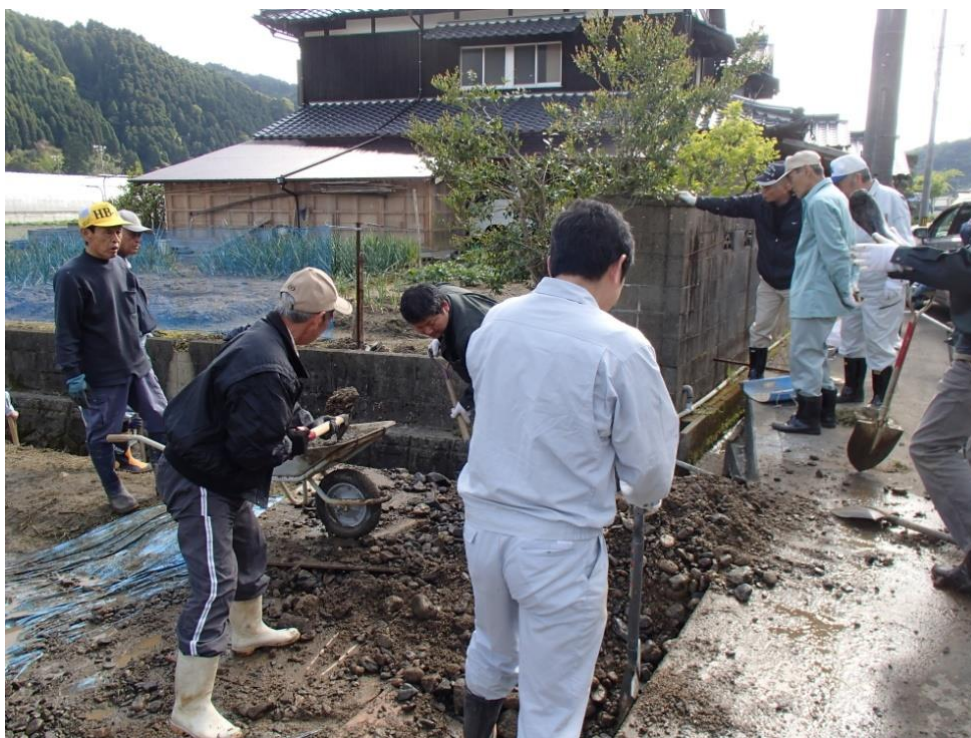
人海戦術による砂利（砂 6：玉石 4）一輪車積み込み作業

砂6：玉石4の割合で混ぜたものを河床に均等に散布し、地ならしをする。

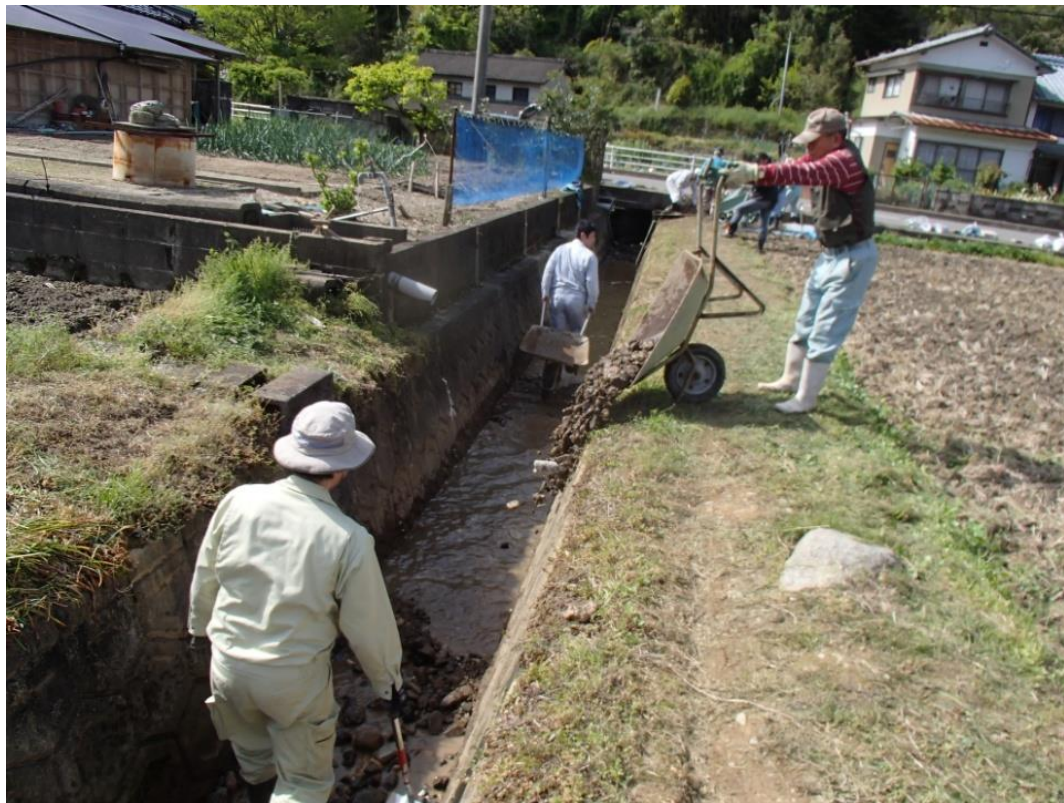
砂利の投入

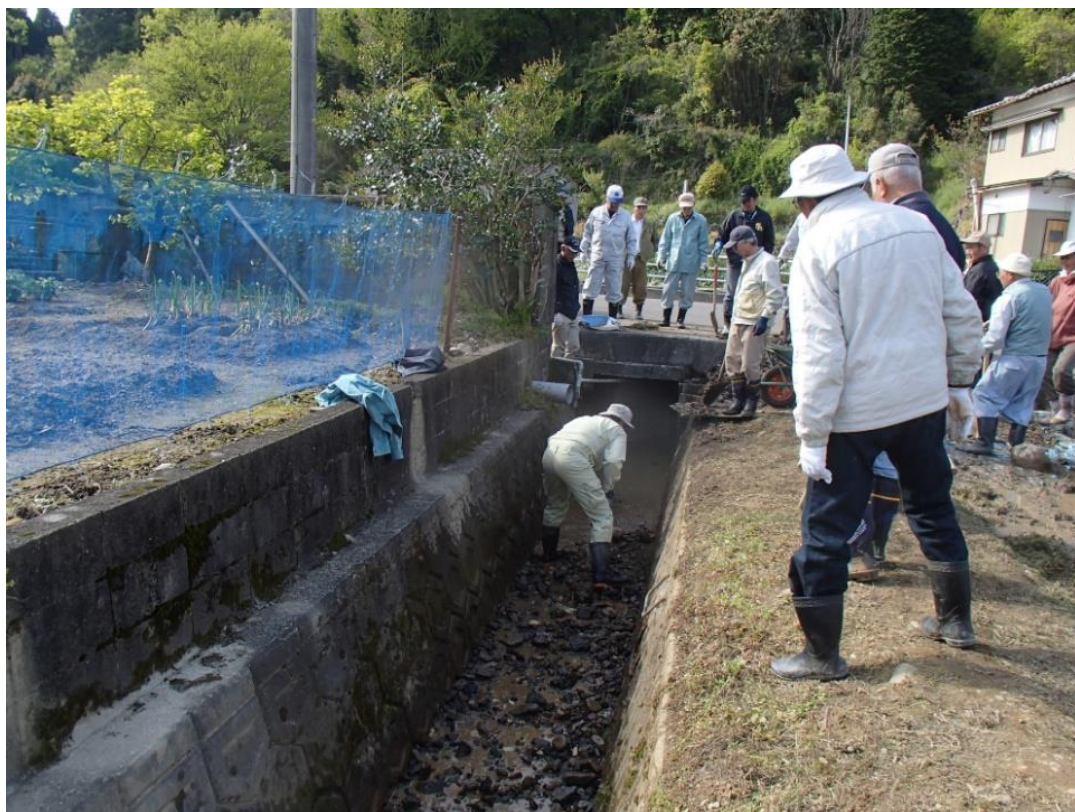
砂利の敷均し作業

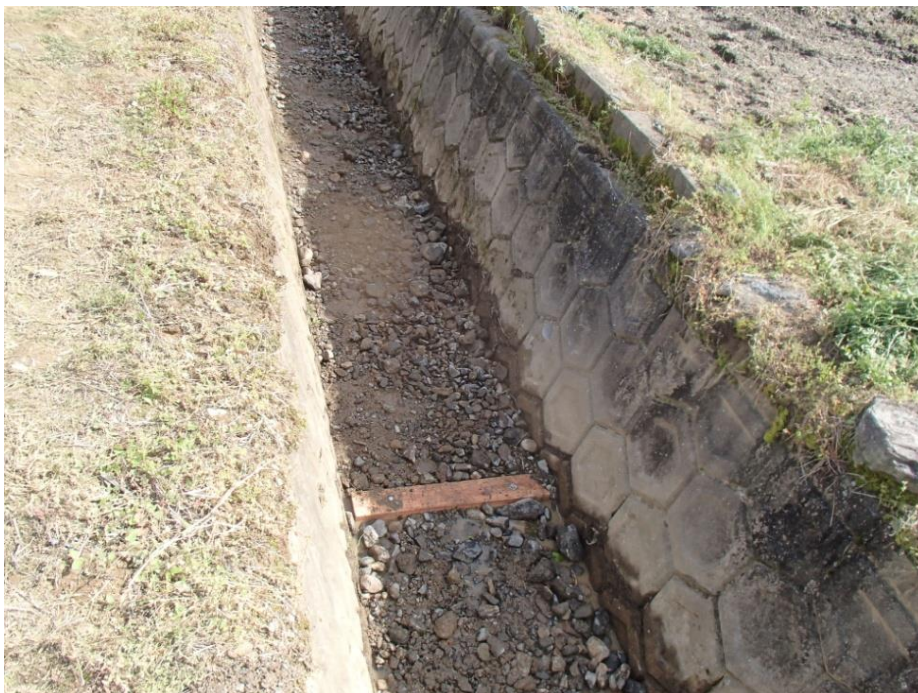
投入完了後に横工と砂利敷き均した状況

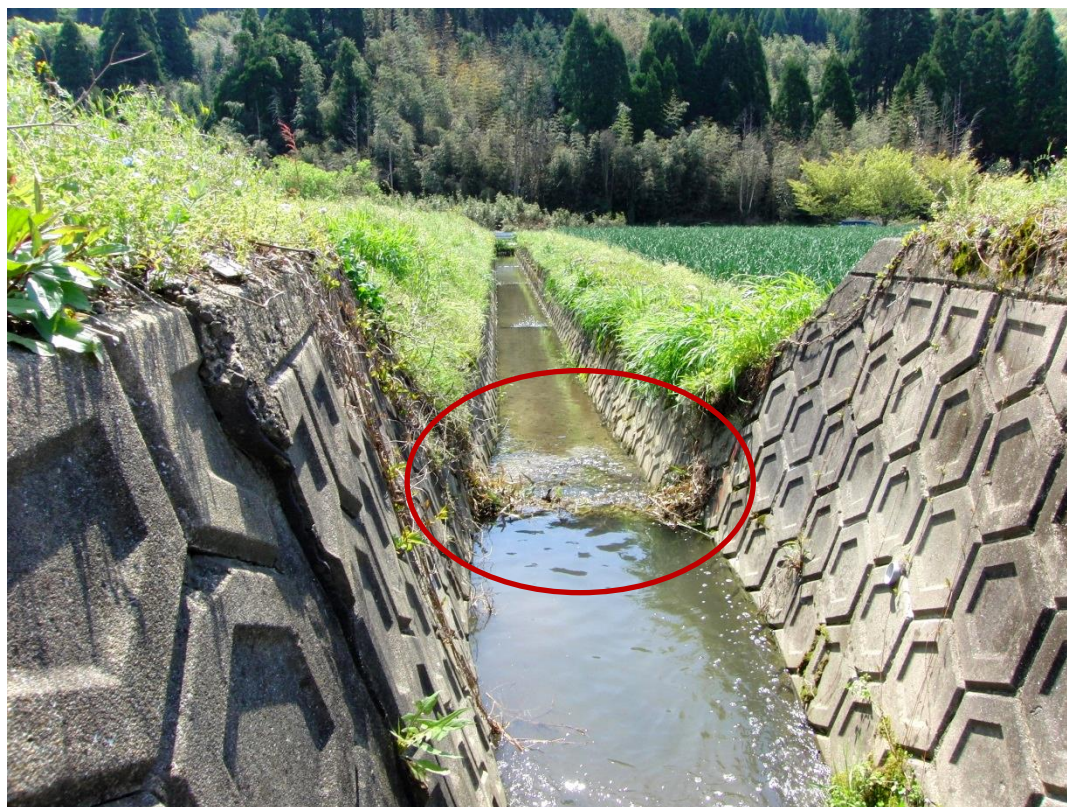
最上流部の角材に泥よけ防止のため、笹竹をまとめたものを針金によって括り、泥土の流入防止ストッパーとして設置した。

最上流部の角材に泥よけ防止のため、笹竹をまとめたものを針金によって括り、泥土の流入防止ストッパーとして設置する。

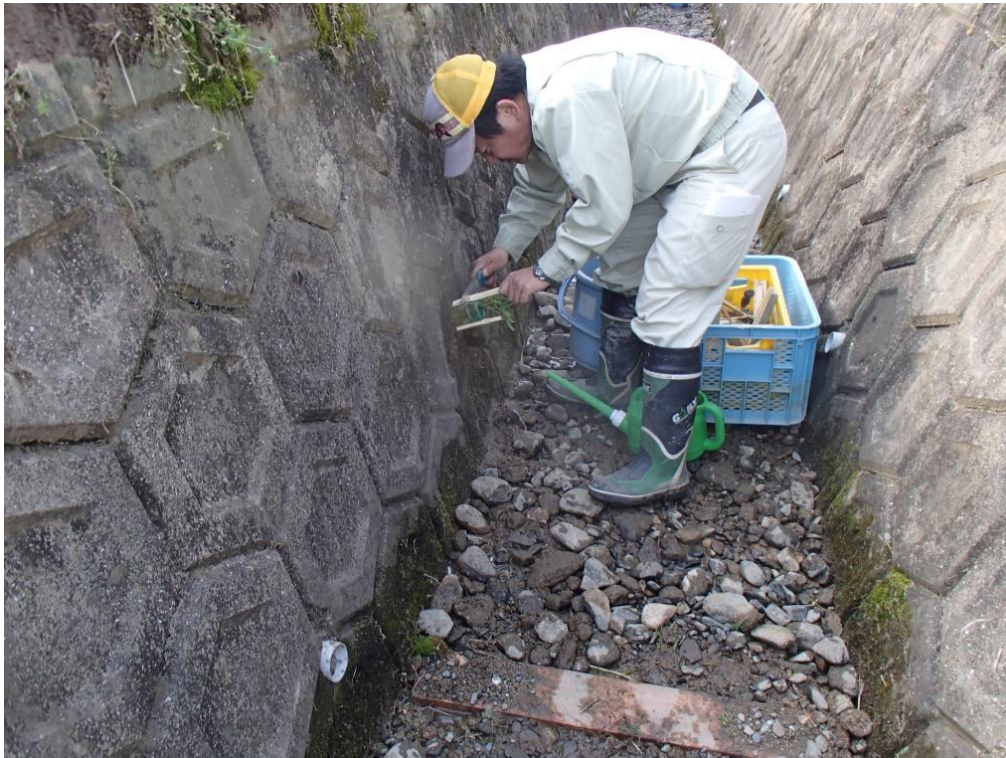
護岸にネコヤナギ・エコ工法を適用し、ネコヤナギの植栽を行った。  
削孔後にネコヤナギを挿し木して準備した竹ポットを挿入して固定した。

護岸にネコヤナギ・エコ工法を適用し、ネコヤナギの植栽を行う。

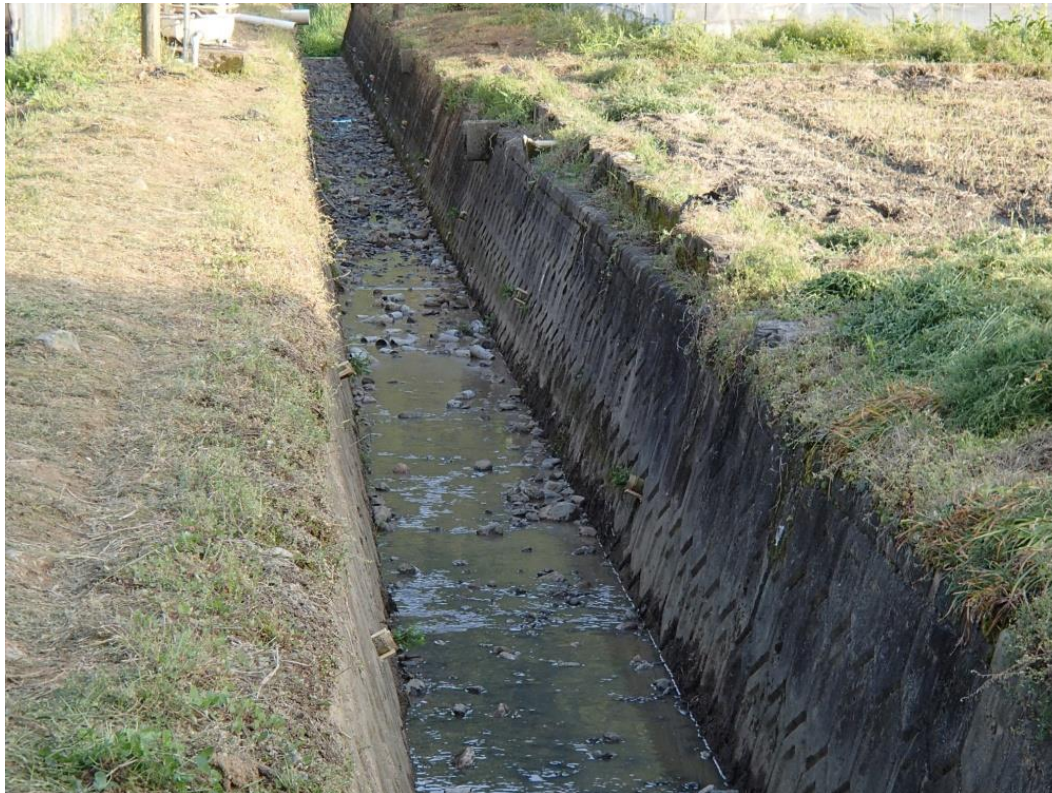
河床改変完了後の水張り

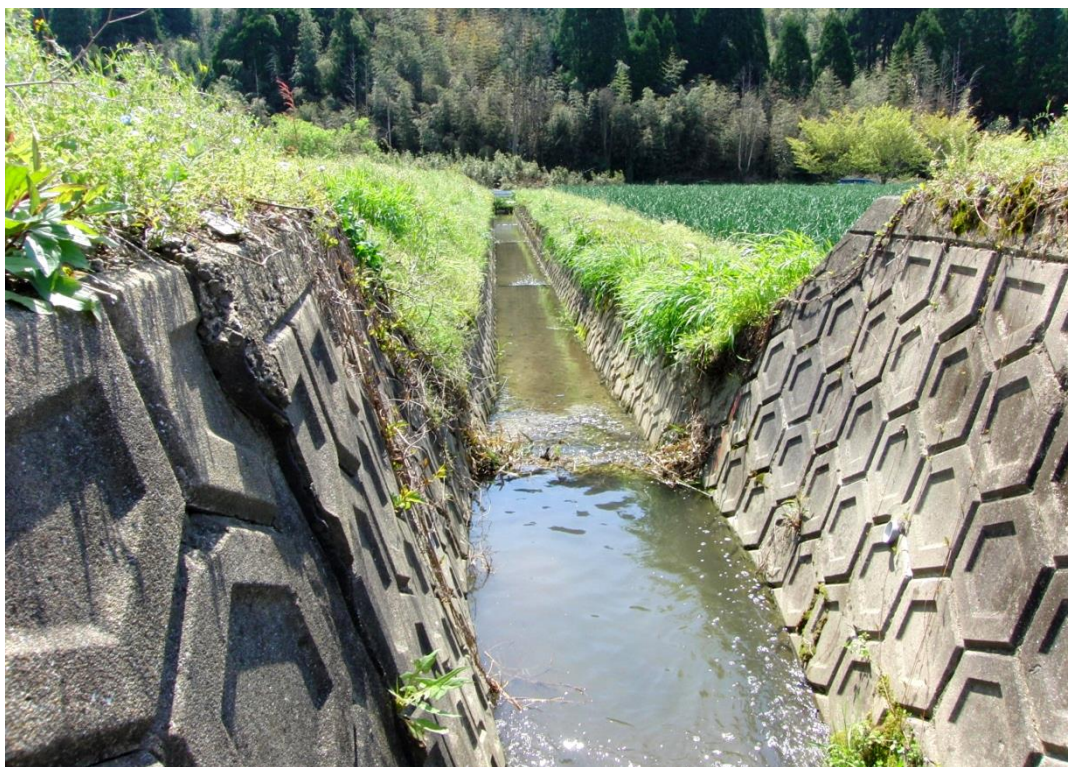
広瀬地区水路（最上流の泥止め部分から下流を望む）

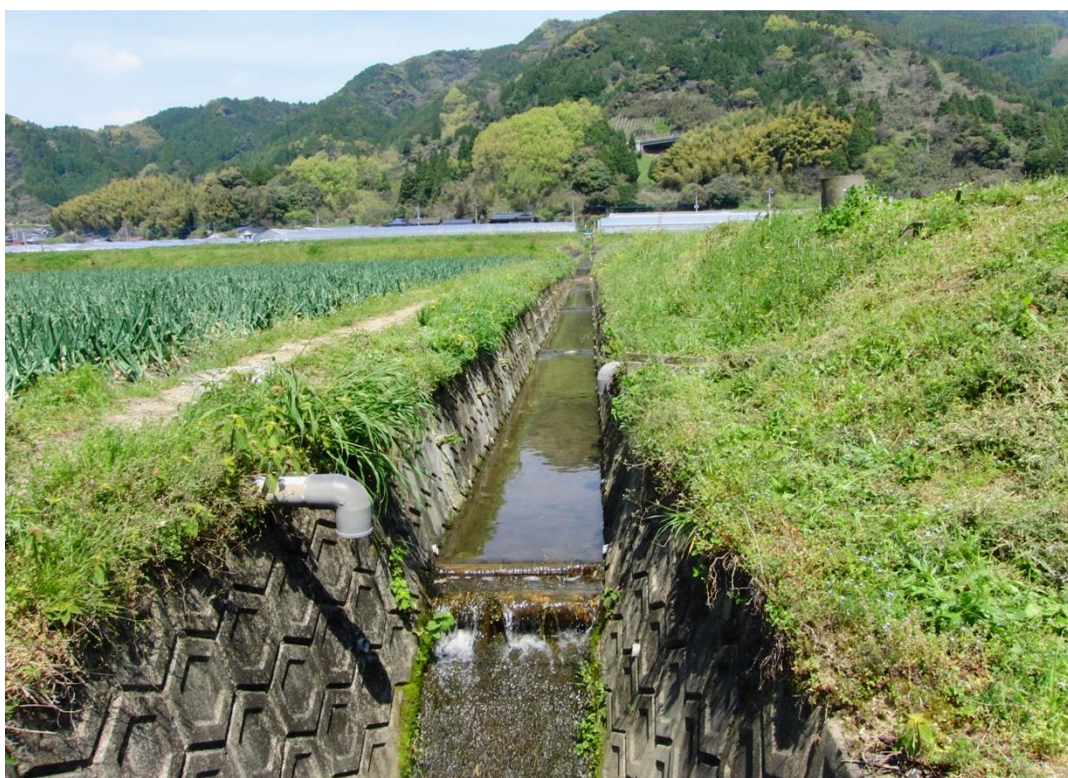
広瀬地区水路（最下流から上流部を望む）

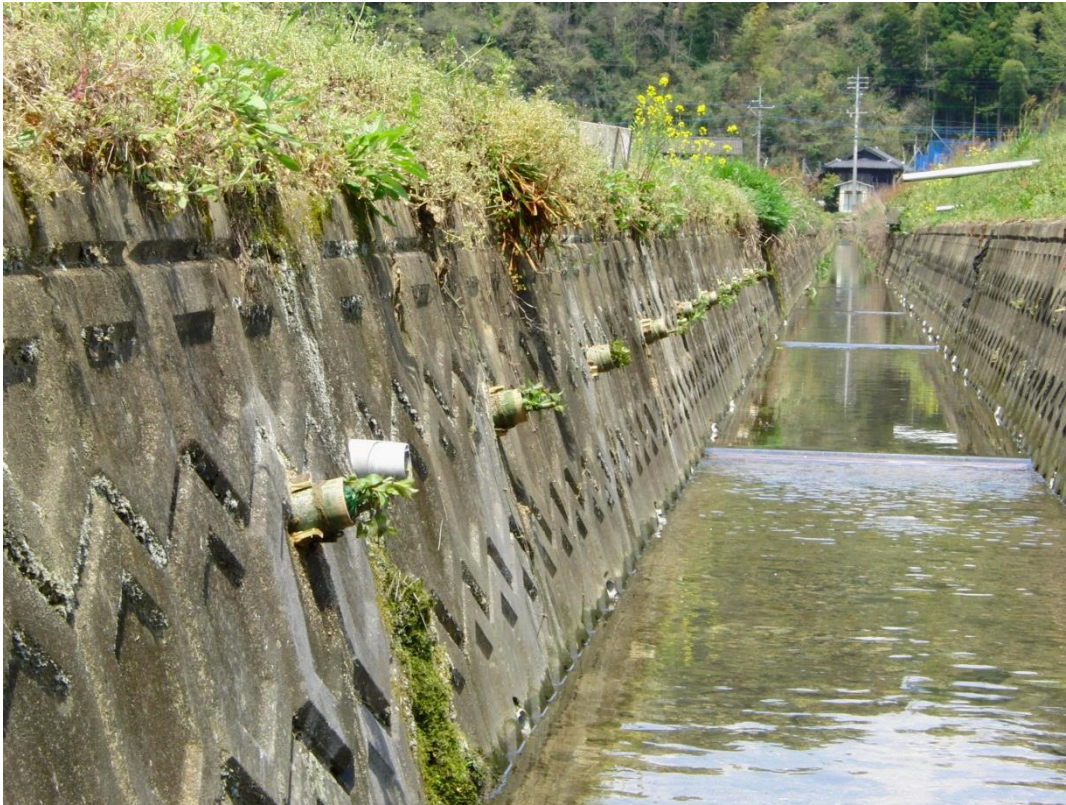
中島地区水路（ネコヤナギ植栽直後に下流部から撮影）

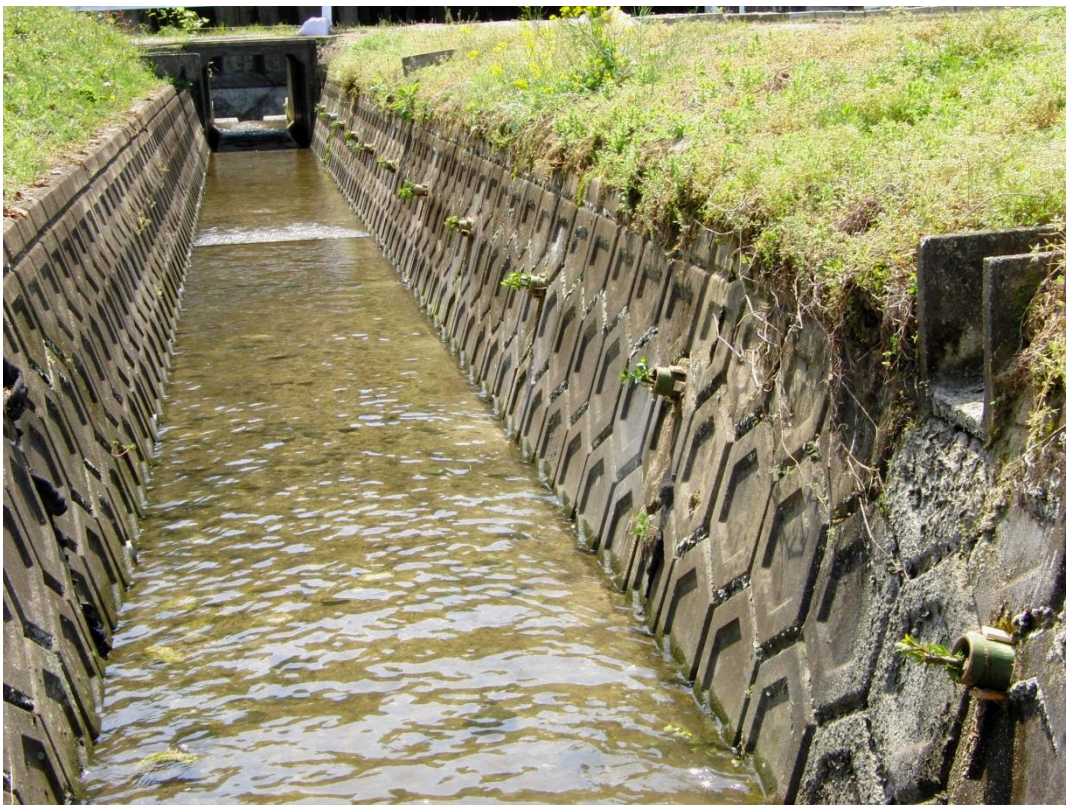
中島地区水路（ネコヤナギ植栽直後に上流部から撮影）

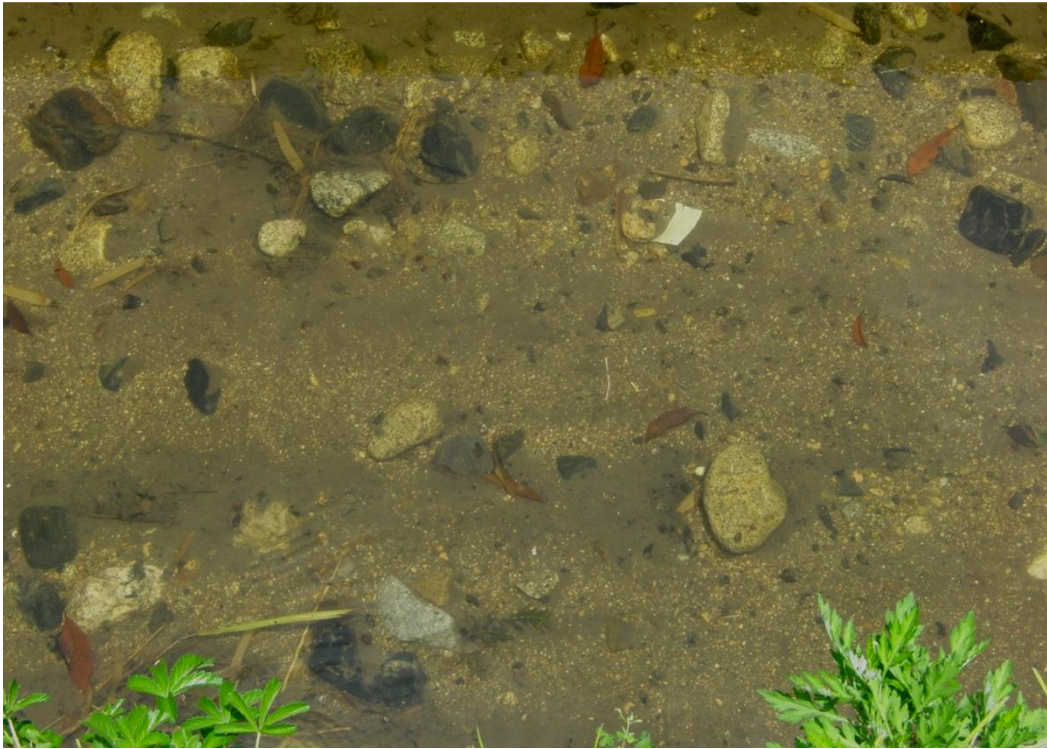
(平成 22 年 5 月) 整備 1 ヶ月後の水路底質状況

砂礫質となりホタルの生息に適した状況

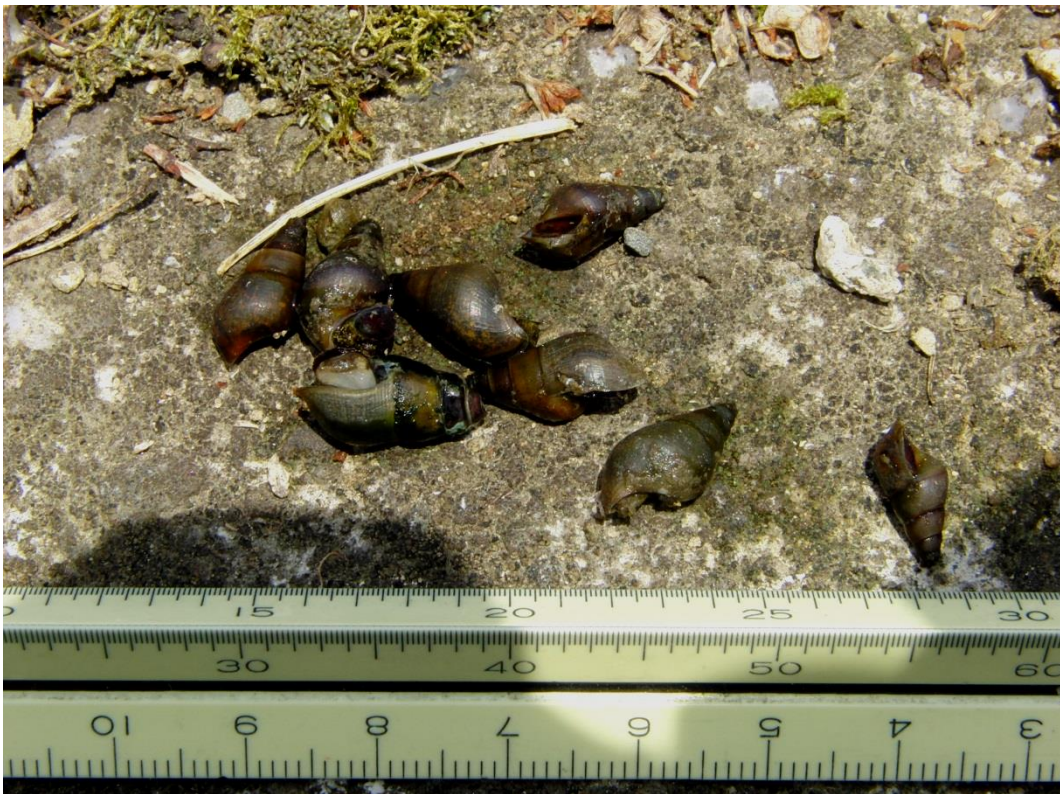
生息しているカワニナ（水路内で生育した個体）

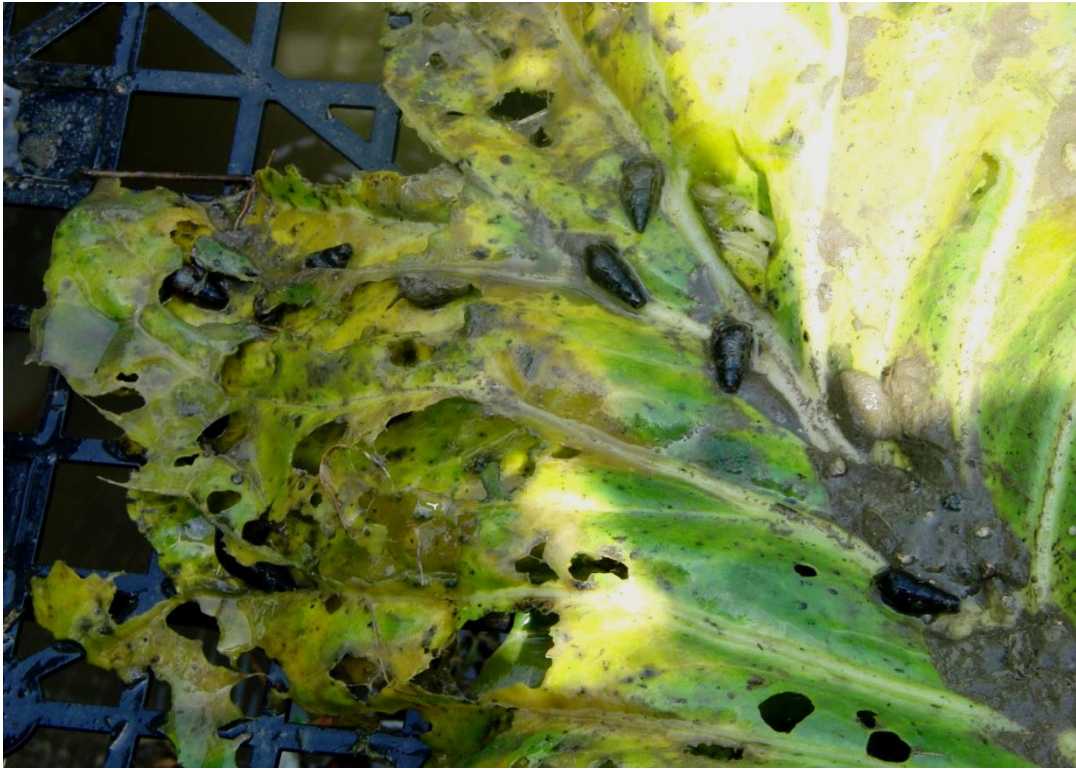
地区の有志が供与した野菜くずに付着したカワニナ（稚貝）

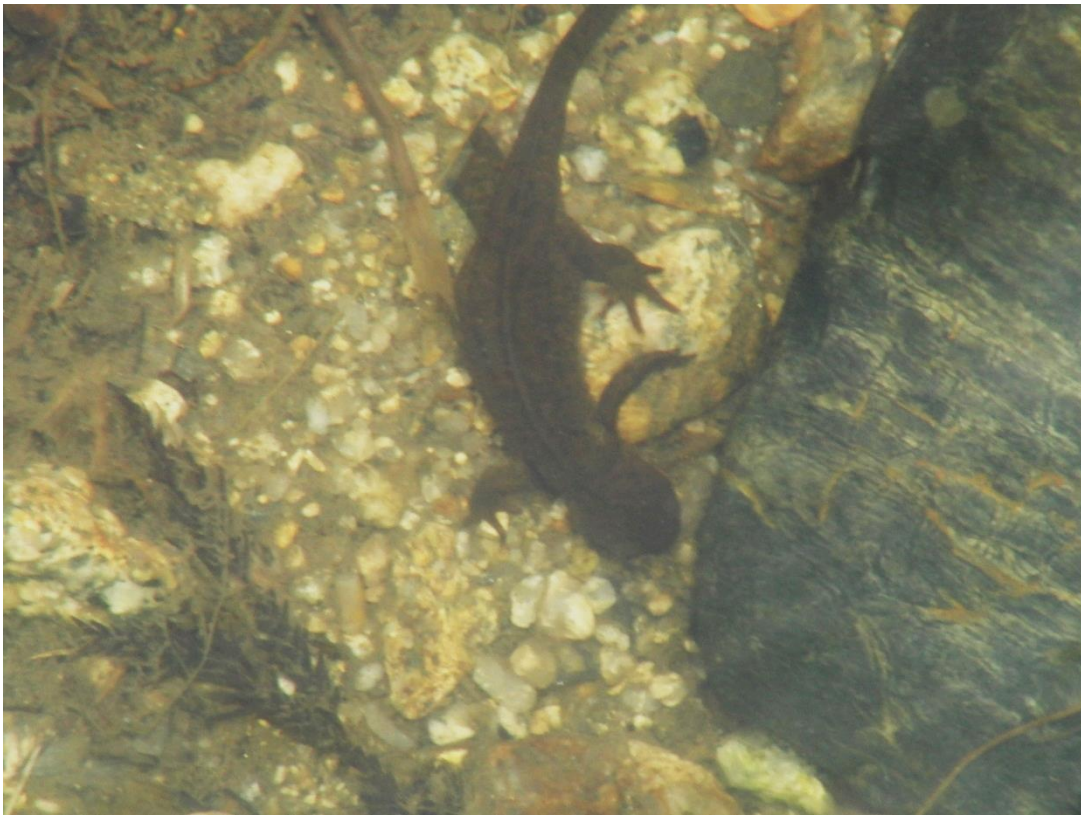
水質が向上したため生息しはじめたアカハライモリ（ホタルの幼虫の天敵）

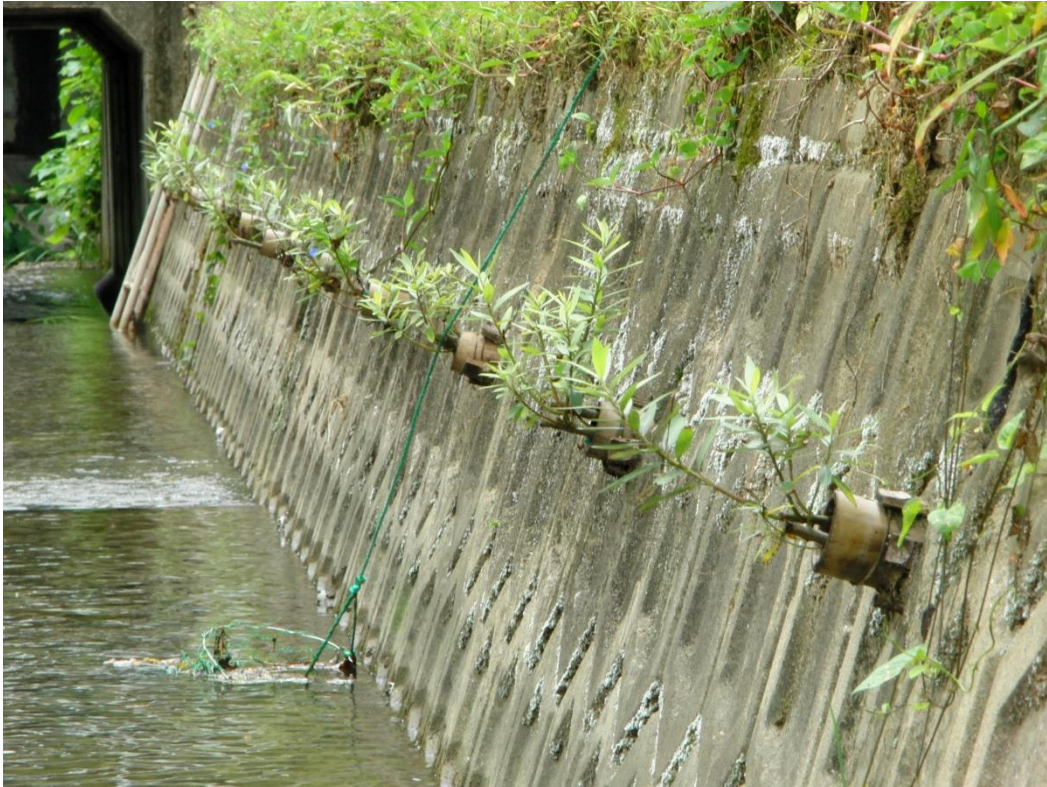
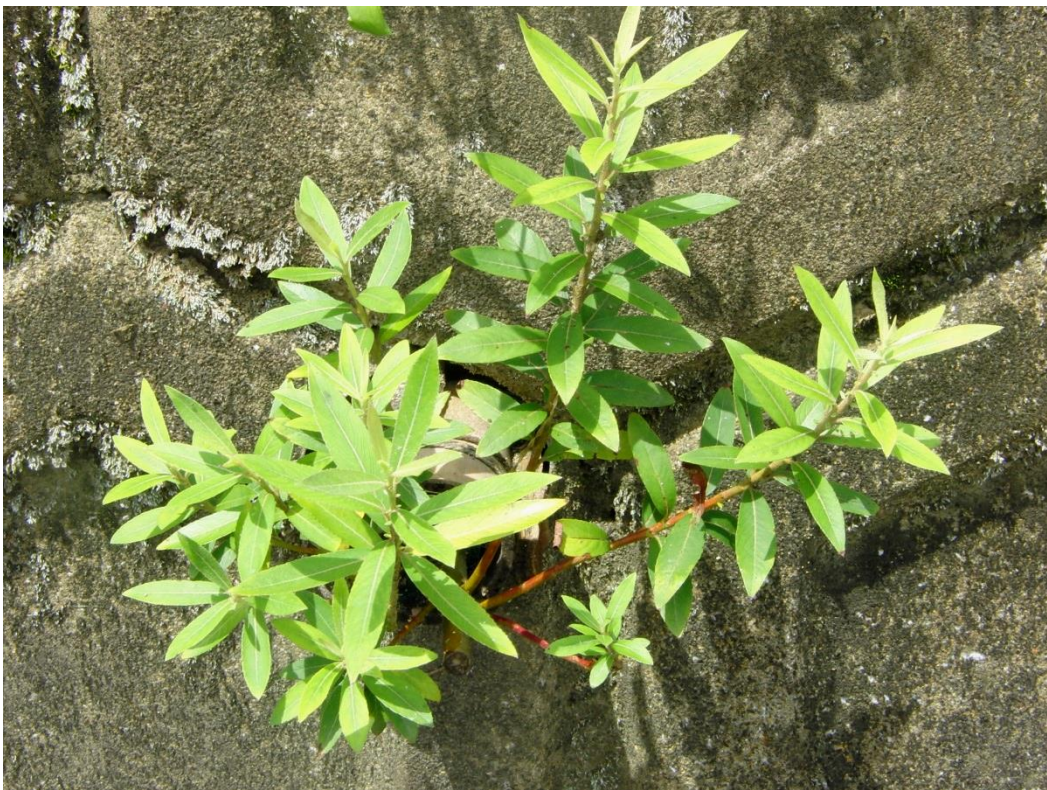
(平成 22 年 7 月) 夏のネコヤナギ生育状況 中島地区

1 株から 7-8 本の枝を出している。

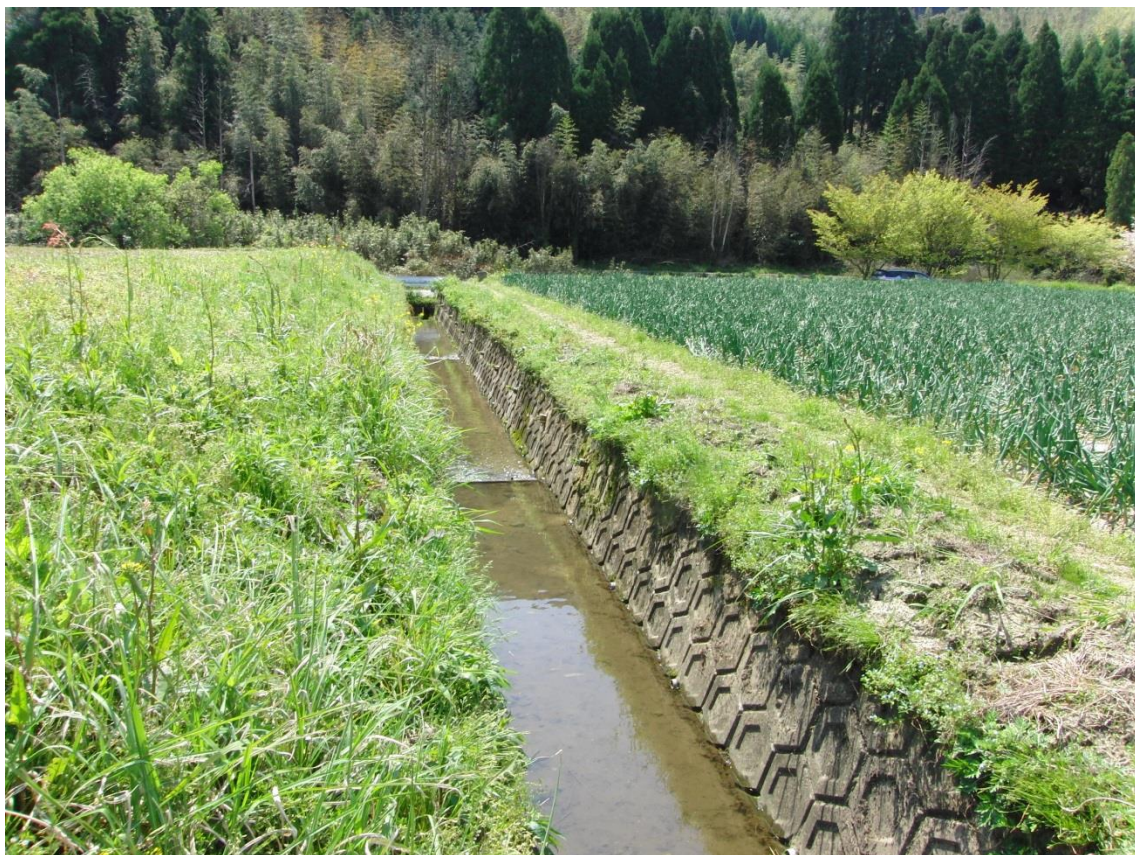
5.3 広瀬地区追加施工 10 本 （平成 26 年 3 月）当初施工後 4 年経過  
さらに上流部に 10 本の追加施工を行った。

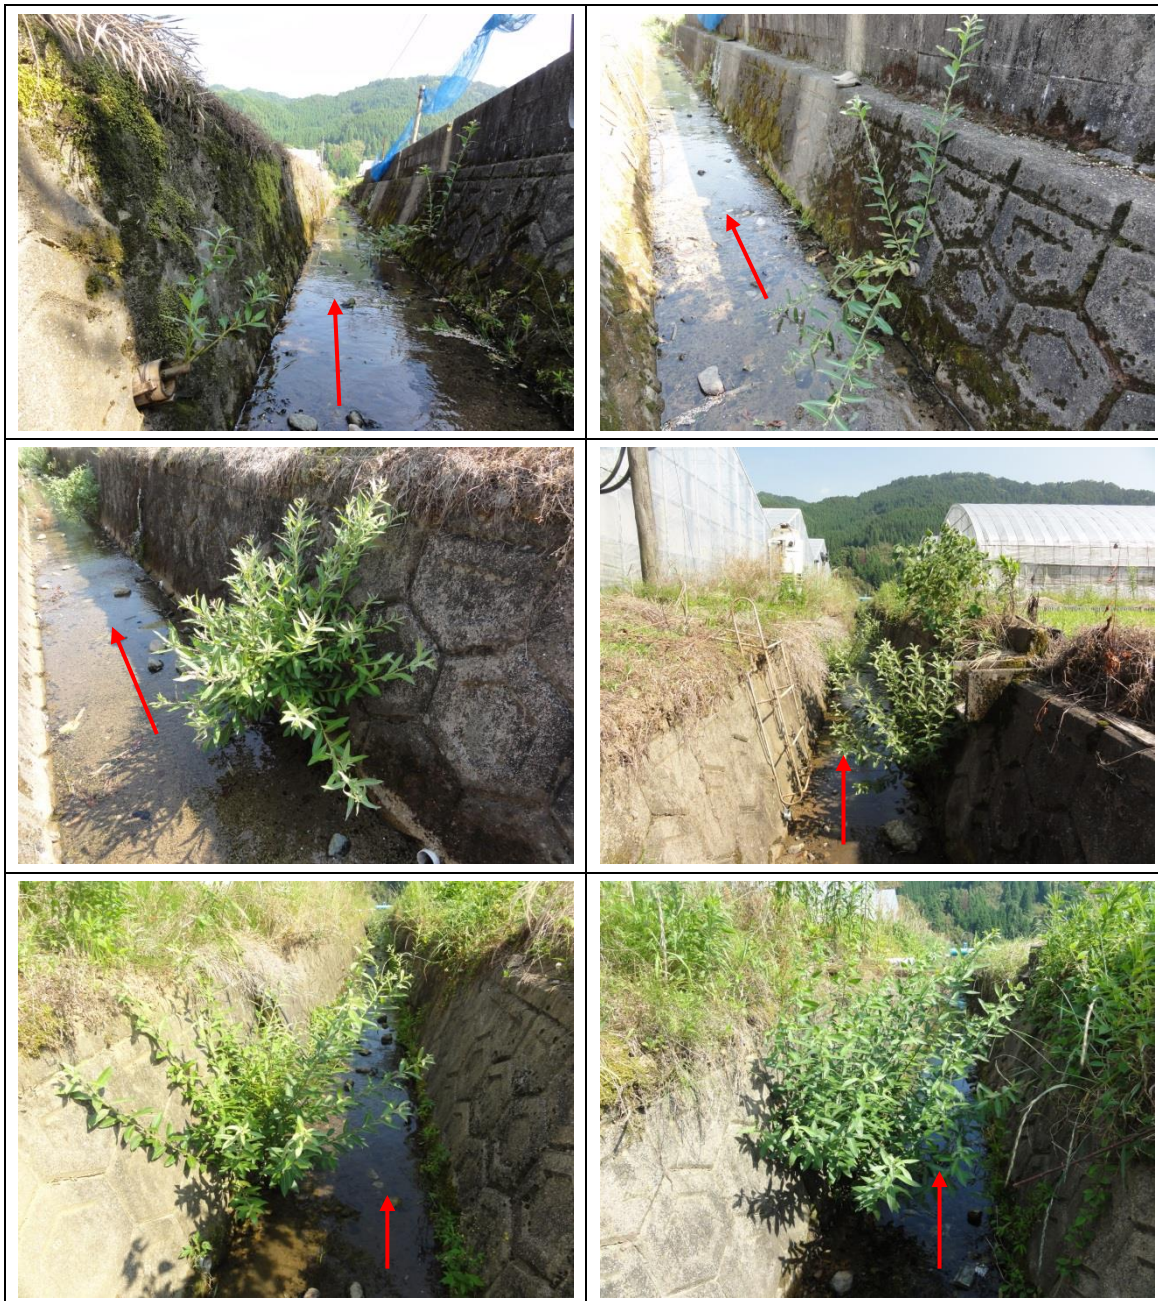
施工後 2～3 年経過の代表樹形（撮影日 2015/5/31）

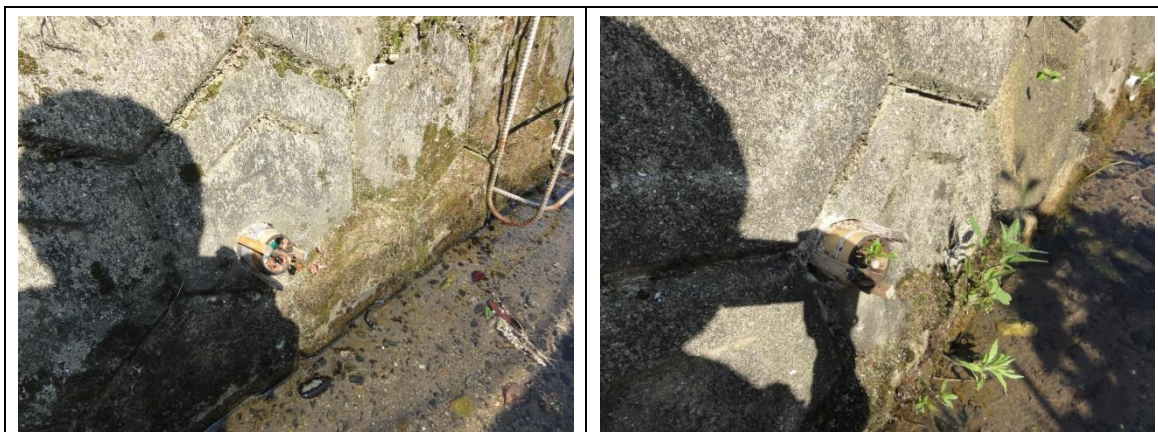
平成 27 年 3 月除草剤被害による再植栽（撮影日 2015/5/31）

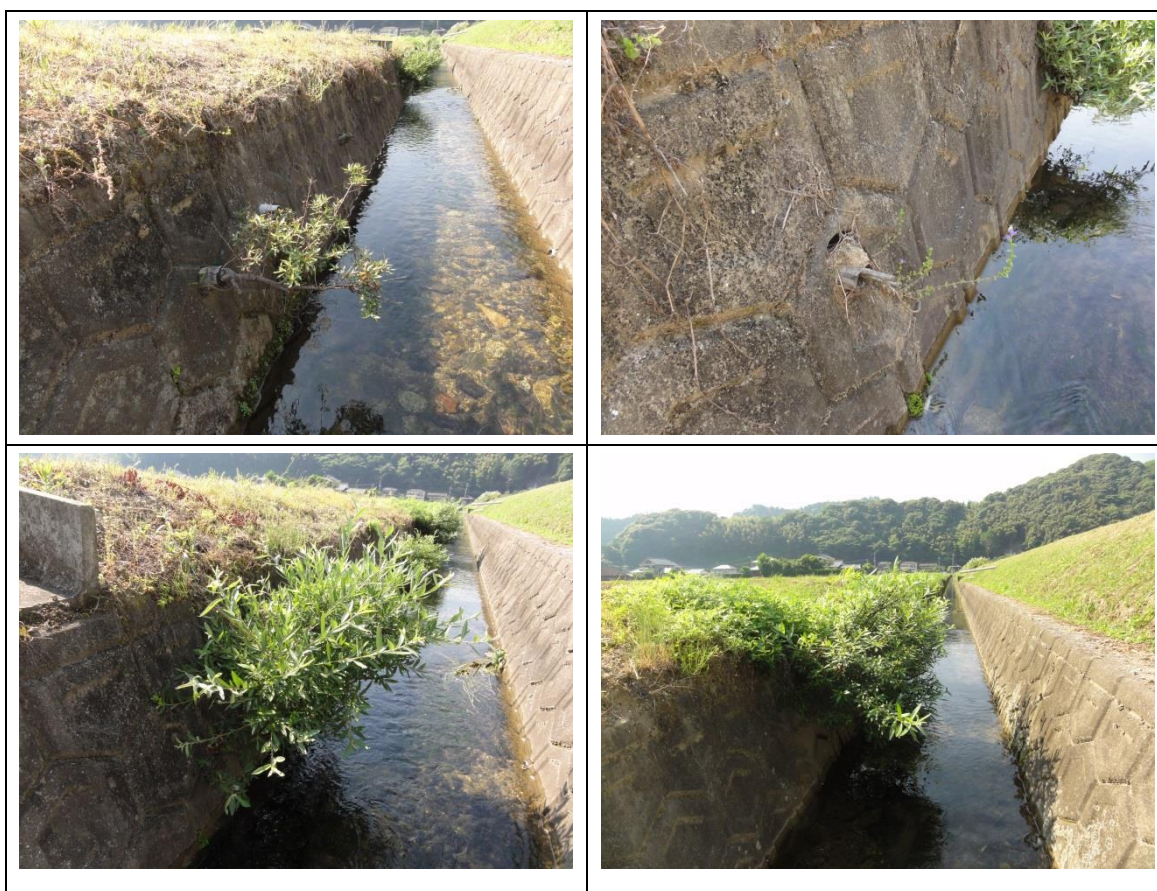
植栽後の代表樹形状況（撮影日 20150531）

畔の除草剤の影響を受け葉張りがまばら又 26 年晩秋、伸びすぎた枝を水路半分に切断

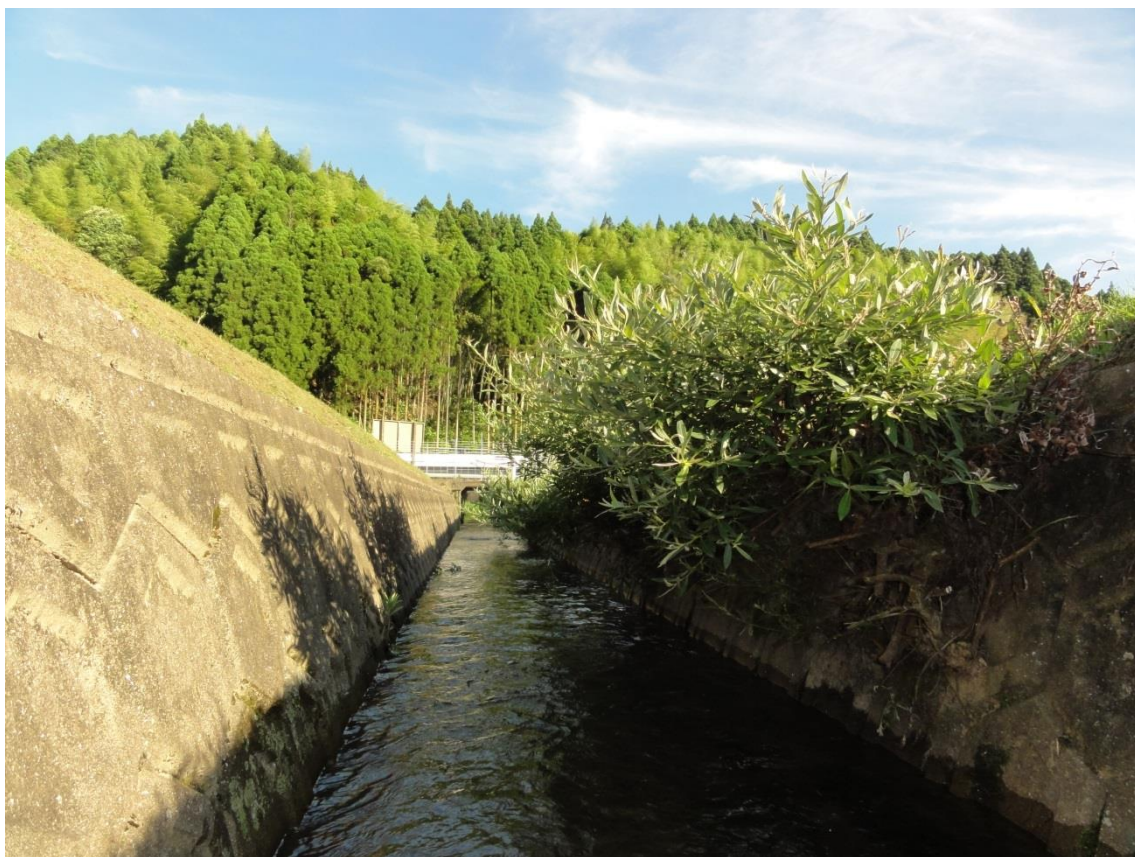
5.5 平成 28 年（当初施工後 6 年経過）巖木水路のホタルの状況  
水路の半分くらいに枝がかかるよう管理している。

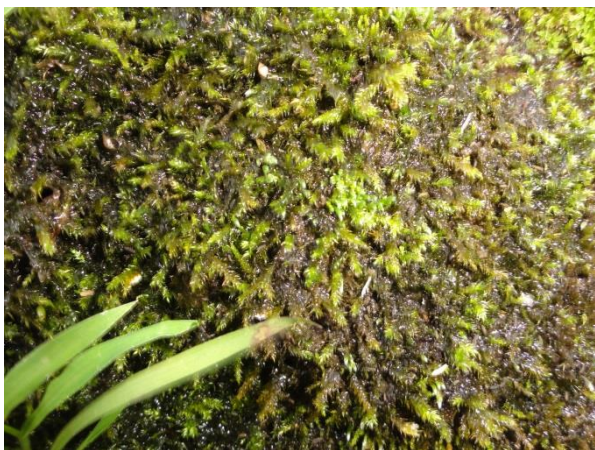
ネコヤナギの下の日陰には苔がついている。
