# ネコヤナギによる護岸の環境改善工法の 施工方法と主な施工実績

松本技術コンサルタント（株）

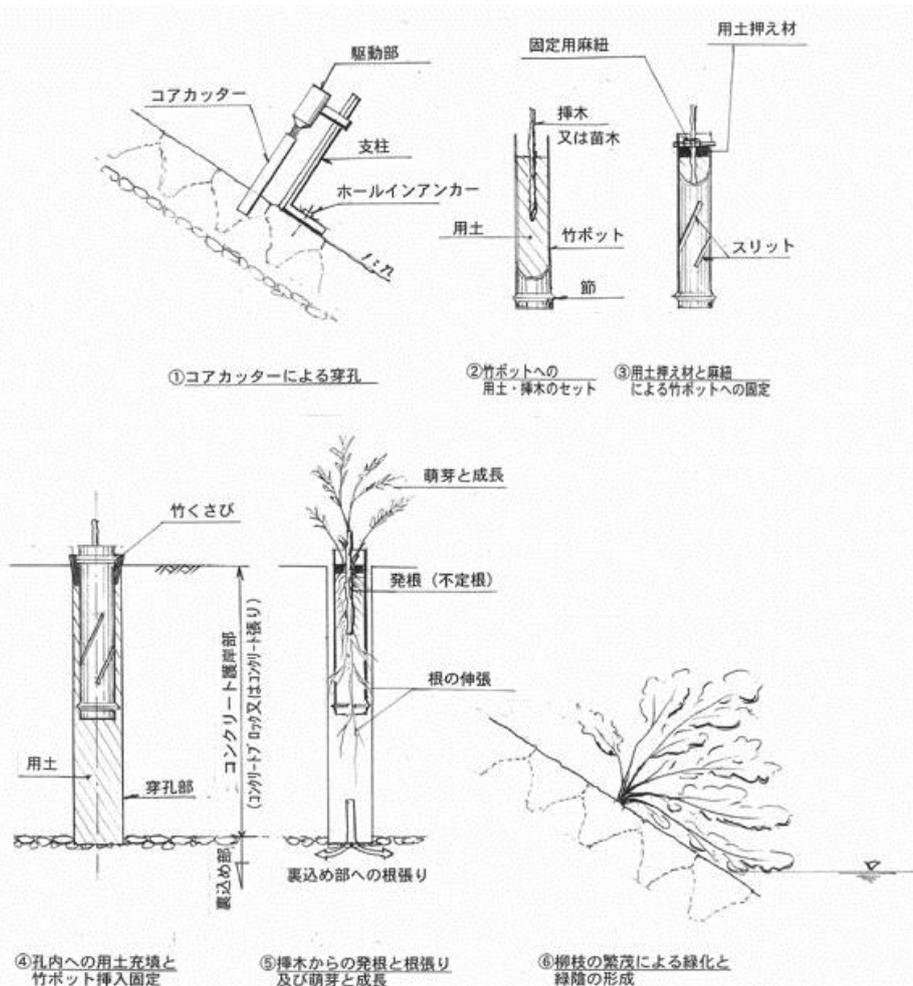
竹ポット工法の実施手順（既設護岸の場合）

「手順一」 植栽位置に対してコアボーリングマシンを護岸面に垂直にセットし、裏込め材に達するまで穿孔して植栽孔を設ける。

「手順二」 竹ポット内に用土と（砂利）と挿し木をセットする。

「手順三」 竹ポット上部に用土押え材をセットし、竹串・緊結用麻紐を用いて挿し木と共に一次固定する。

「手順四」 植栽孔内の所定位置まで用土を入れ、「手順三」による竹ポットを挿入すると共に空隙部を砂で充填し、竹くさびを用いて護岸面に二次固定する。

なお、新設護岸の場合は、水抜き用の穴が設けられているコンクリートブロックを事前に埋設しておくことで「手順一1」が省略出来ることとなります。(但し、植栽箇所の埋塞が発生しないこと、水位が施工後大きく変動しないことが必要条件となります)

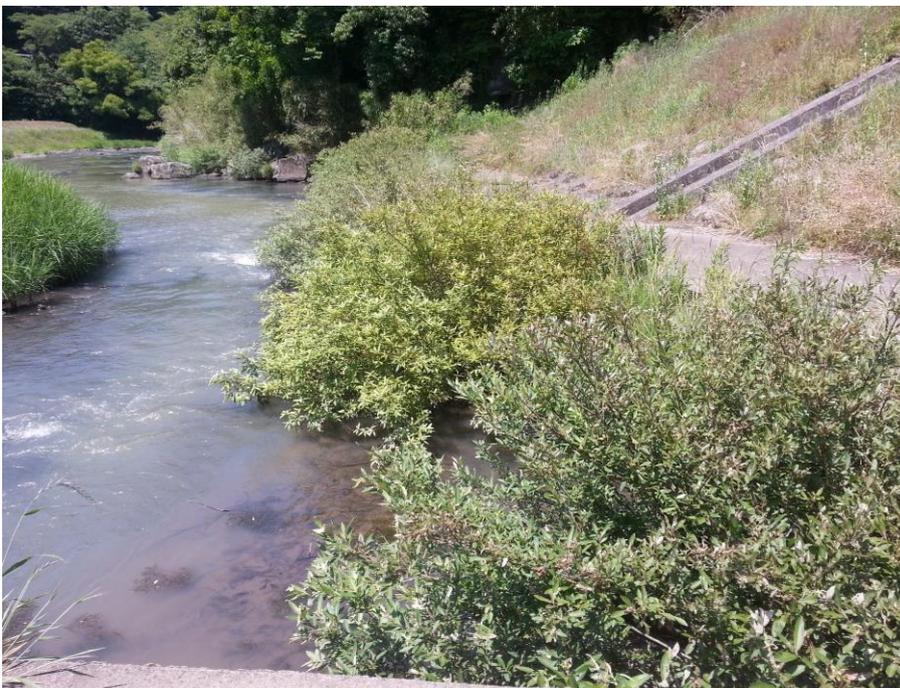
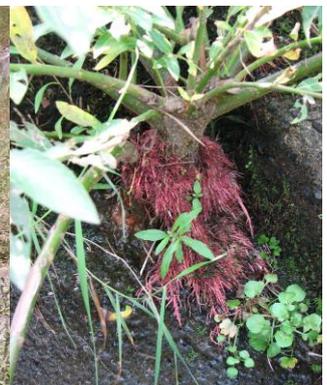
写真-No.2 大野川水系平井川試験地での繁茂・根張り状況

植栽付け根から水中に向かって細根を伸ばしている。

2008.4 施工 撮影日：2015.5.26 (7年経過時) (大分県豊後大野土木事務所)

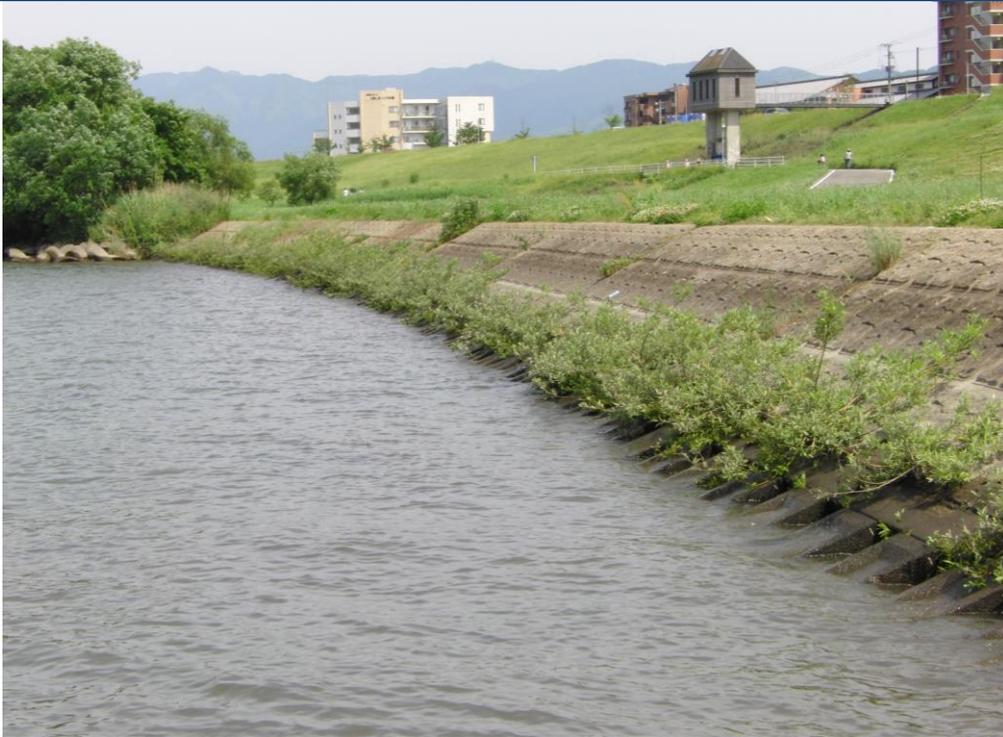
写真一No.3 筑後川 くるめウス公園周辺護岸での繁茂状況  
2009.3 施工 撮影日：2011.05.15（2年経過時）（国土交通省筑後川河川事務所）  
注）この施工場所はその後、護岸改良工事で撤去されたため、現地にはない。

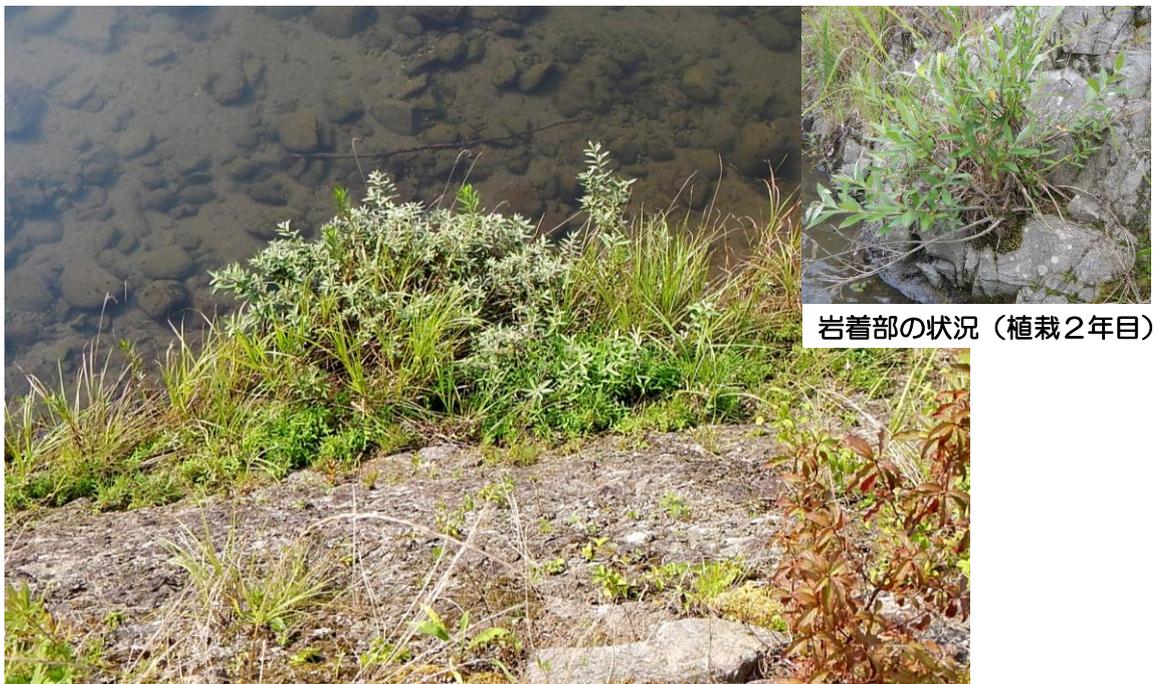
岩着部の状況（植栽2年目）

写真一No.4（岩着部）山国川水系西谷川 軟岩のり面に対する植栽・繁茂状況  
2009.3 施工 撮影日：2014.07.22（5年経過時）（大分県中津土木事務所）

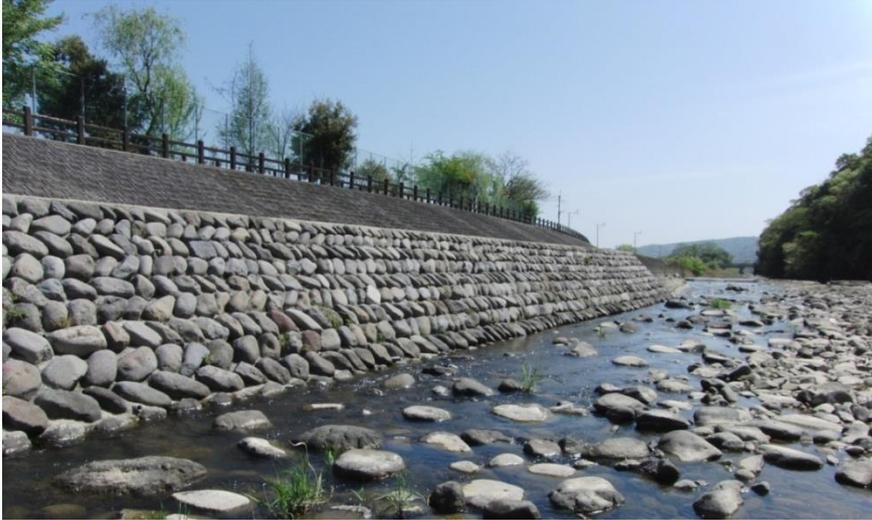
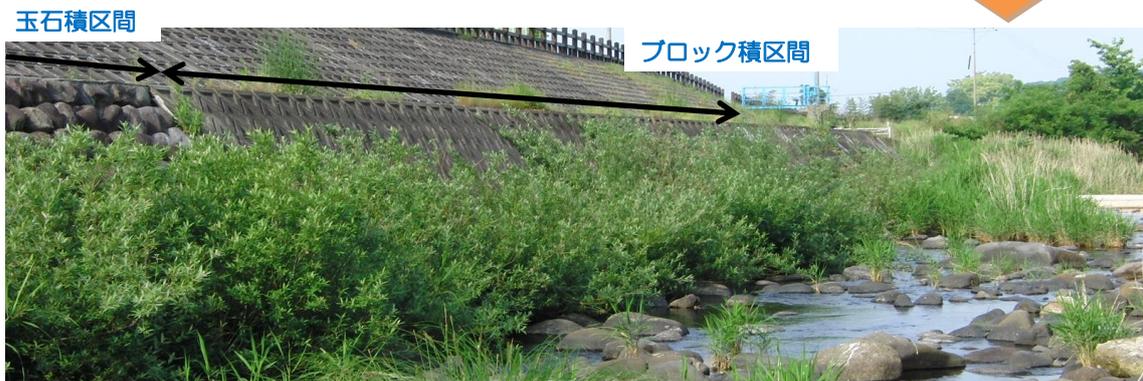
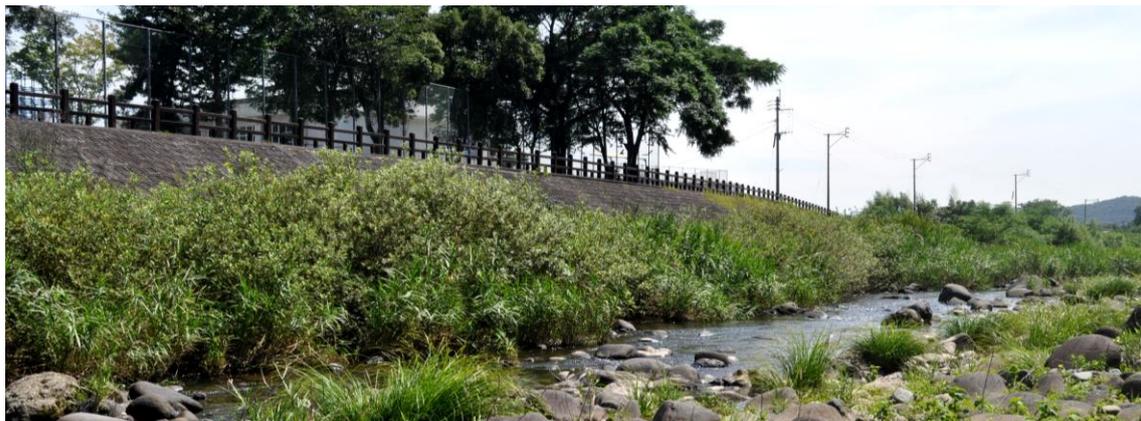
写真一No.5 二級河川岩岳川護岸における繁茂状況

2009.08.19 撮影 施工前の玉石積区間

2012.05.30 撮影 3年経過時には玉石積とブロック護岸が見えていた。

2009.3 施工 撮影日：2016.7.22（7年経過時）（福岡県豊前土木事務所）

7年経過時には、その後の成長で護岸の下端部はほとんど見えなくなった。

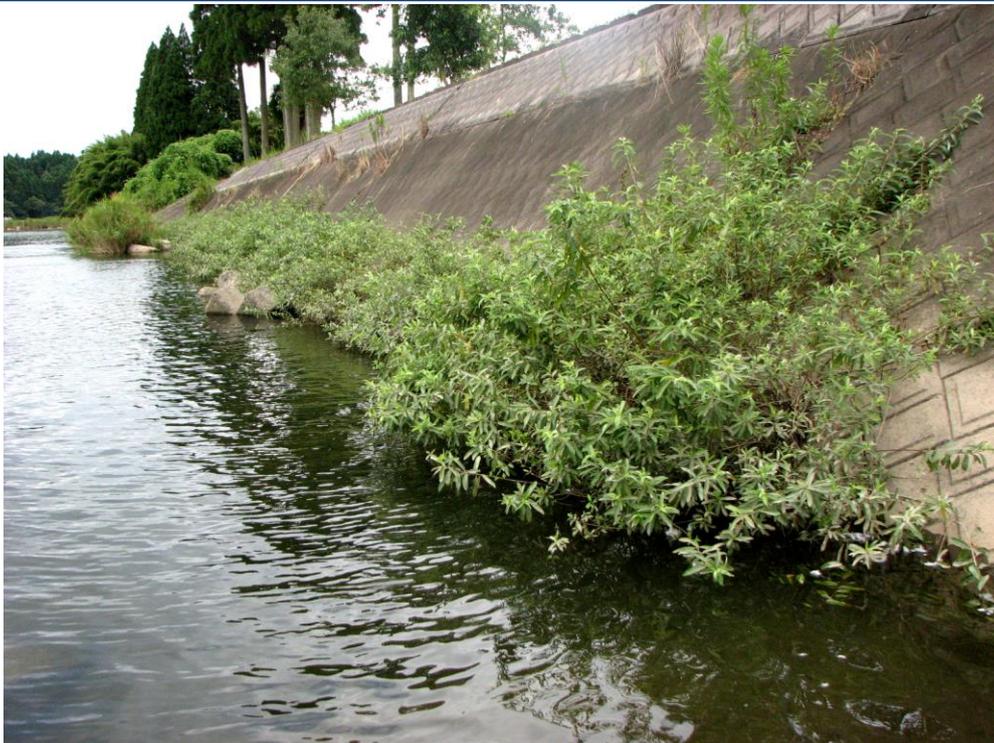
写真一No.6 の1 <sup>せんだい</sup>川内川 鶴田地区右岸側護岸での繁茂状況

2010.3 施工 撮影日：2013.07.22 (3年経過時) (国土交通省川内川河川事務所)

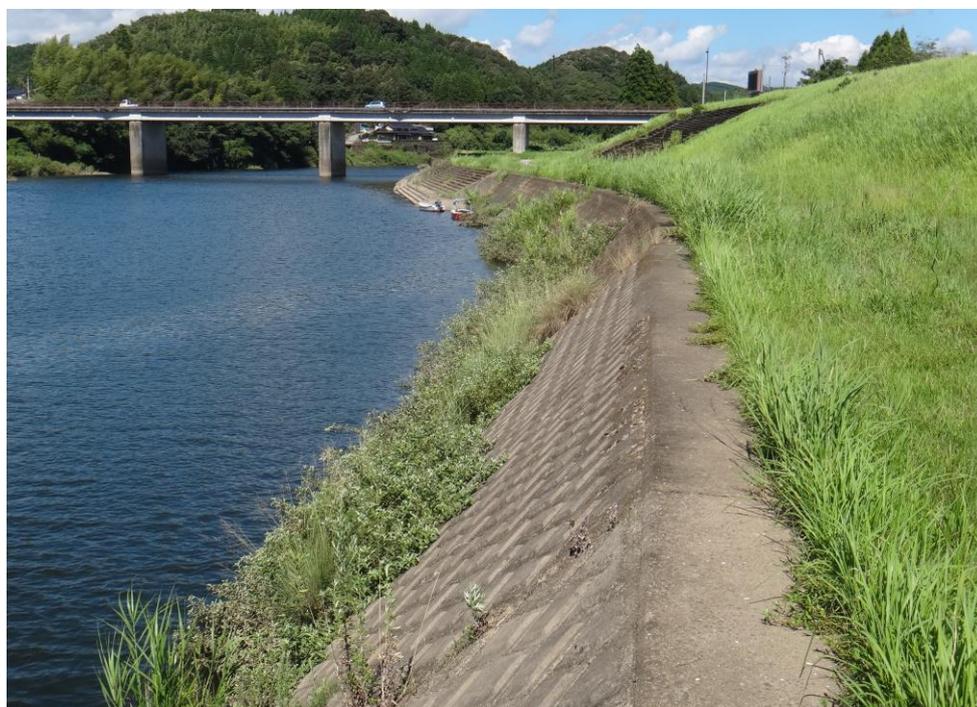
写真一No.6 の2 <sup>せんだい</sup>川内川 鶴田地区左岸側護岸での繁茂状況

2010.3 施工 撮影日：2013.07.22 (3年経過時) (国土交通省川内川河川事務所)

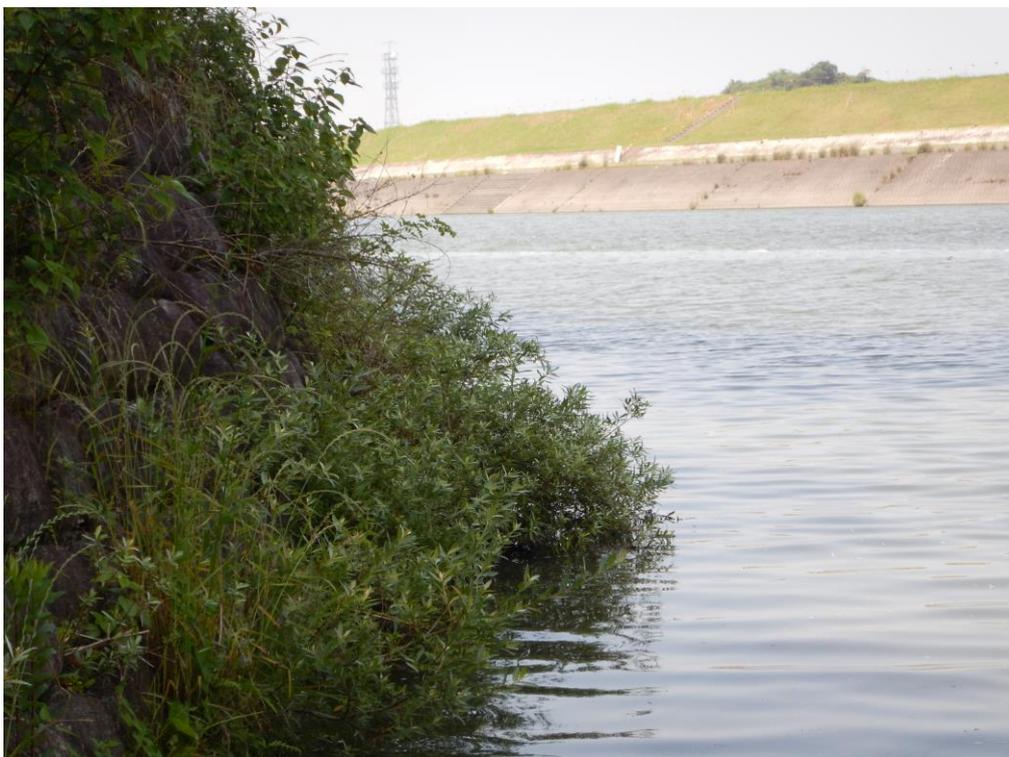
写真一No.7 山国川 下野地地区左岸側の玉石積での繁茂状況  
2010.3 施工 撮影日：2016.5.30（6年経過時）（国土交通省山国川河川事務所）

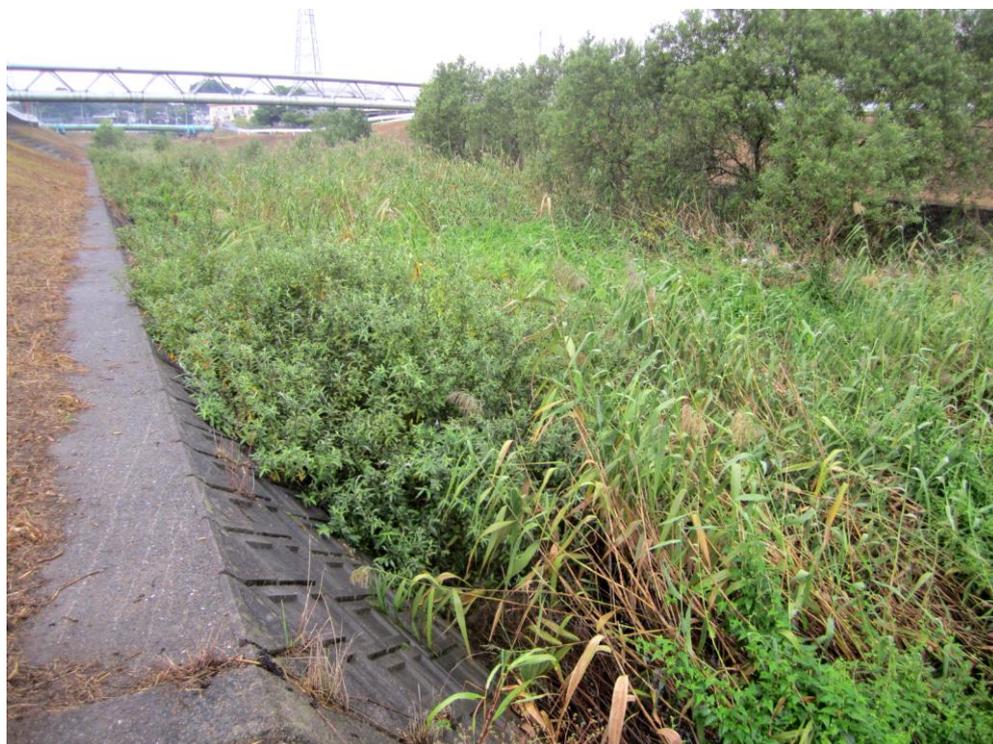
写真一No.8 遠賀川水系黒川 香月地区左岸側護岸の繁茂状況  
2010.3 施工 撮影日：2013.10.07（3年経過時）（国土交通省遠賀川河川事務所）

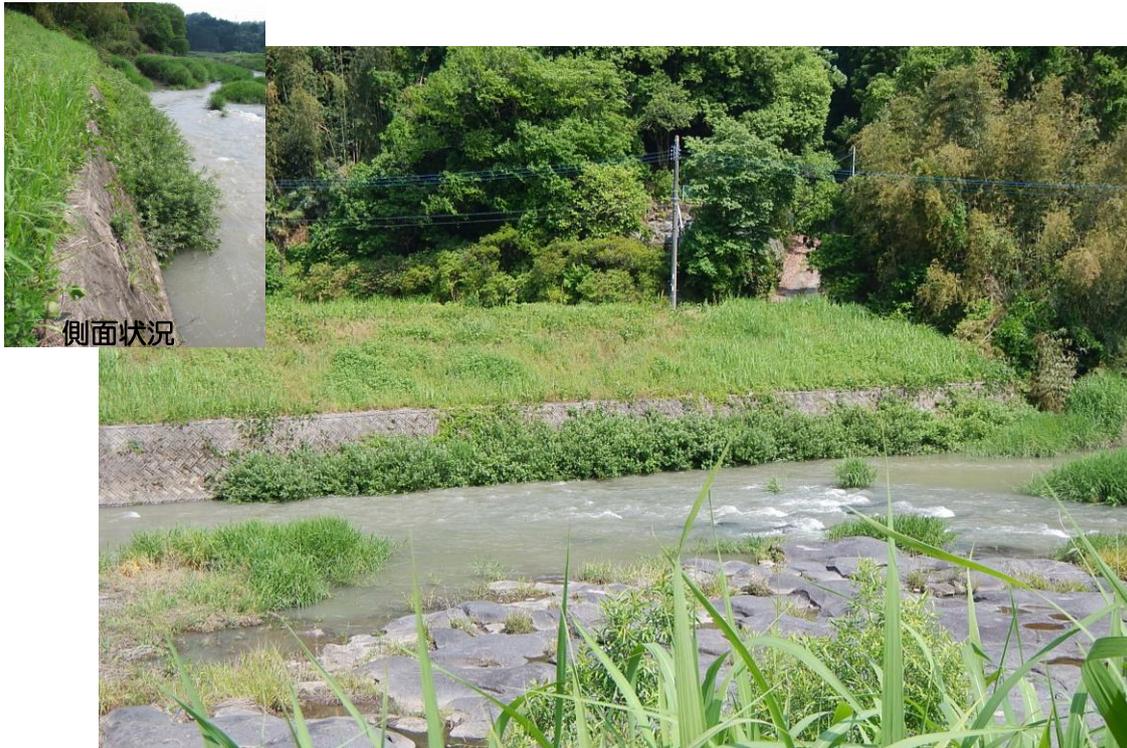
写真—No.9 の1 大野川水系平井川 右岸護岸上流部での繁茂状況  
2010.3 施工 撮影日：2014.05.21 (4年経過時) (大分県豊後大野土木事務所)

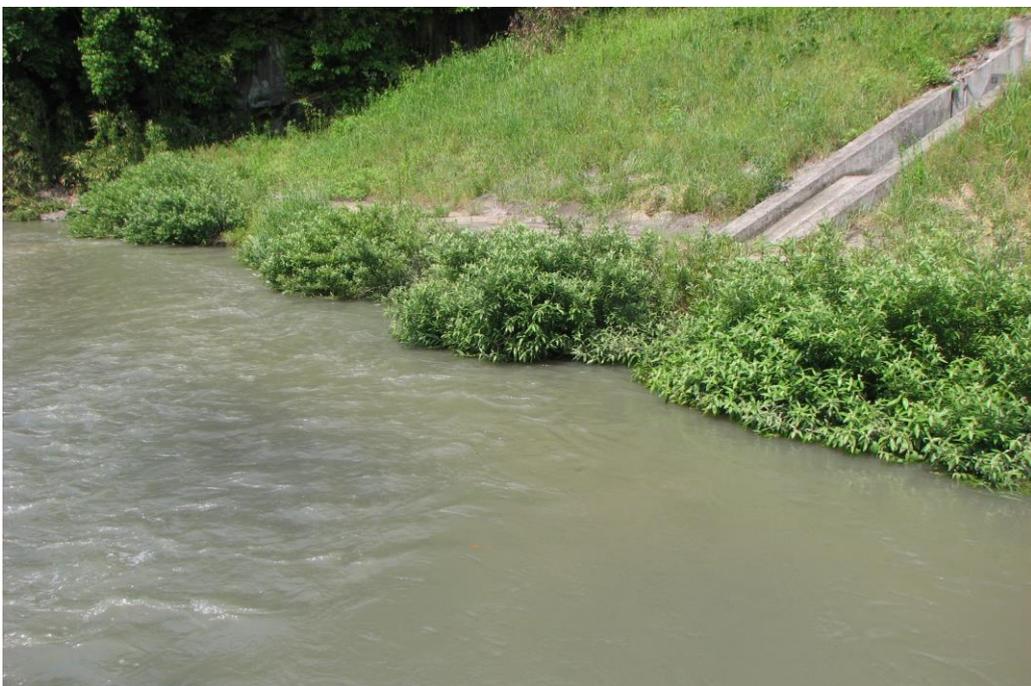
写真—No.9 の2 右岸下流部の玉石護岸での繁茂状況  
2010.3 施工 撮影日：2014.05.21 (4年経過時) (大分県豊後大野土木事務所)

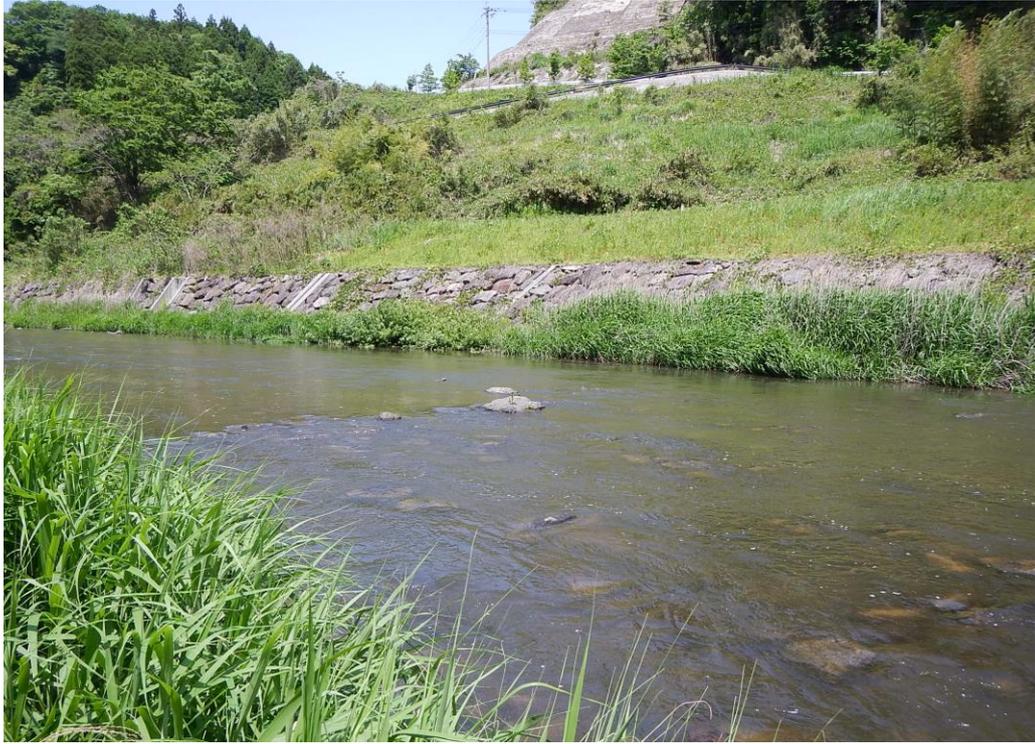
写真一No.10 大野川水系稲葉川 ダム下流左岸側の巨石護岸での繁茂状況  
2010.3 施工 撮影日：2014.05.21（4年経過時）（大分県竹田ダム事務所）

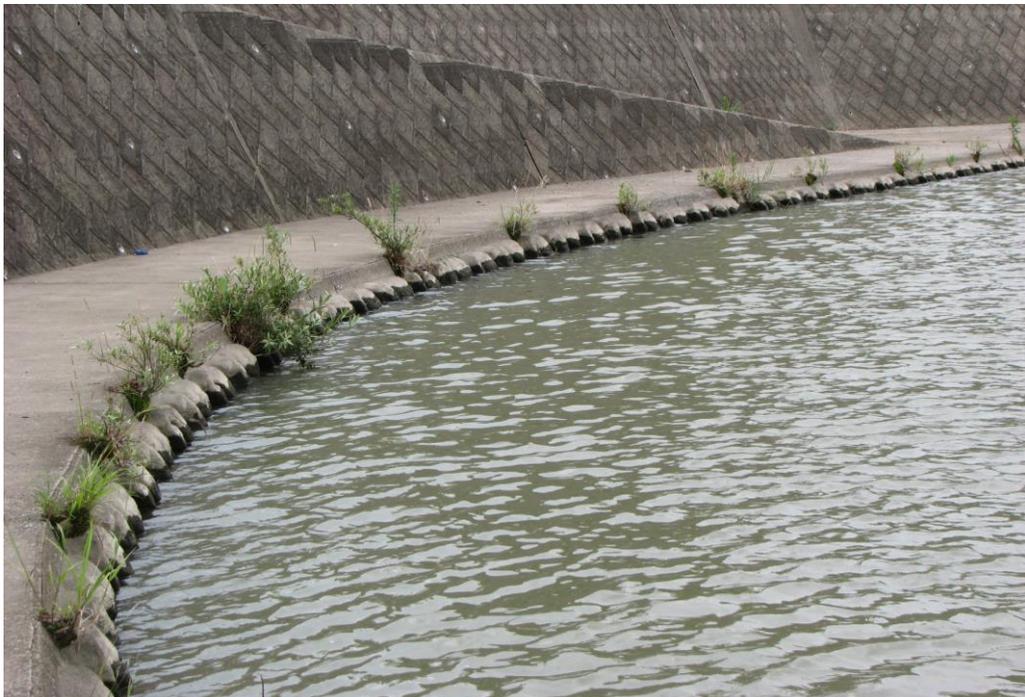
写真一No.11 二級河川桂川 小田原地区左岸側の繁茂状況  
2010.3 施工 撮影日：2016.6.8（6年経過時）（大分県豊後高田土木事務所）  
注）施工直後に極度に乾燥状態が続き枯死したことから、2年目に再植栽を行ったが、  
その後も生育は不良。

12	No.11	大分県	豊後高田土木事務所	二級河川桂川 河改単高委第1号HP魚道モニタリング調査委託	自2009・05・16 至2010・03・30	22本	45m	新設魚巣ブロック天端	鞘管方式 1:0.5	水際部緑化による河川環境改善（魚類）	成長が遅い（植栽環境に課題）
10	No.12	大分県	由布市	大分川水系由布川 市道三船橋目子迫無田線環境保全工事	自2010・03・01 至2010・03・28	15本	22m	既設コンクリート護岸	穿孔は別途 1:1.0	災害の緑化フォロー：災害復元後の早期緑化対策	現在も良好
⊕	No.13	熊本県	八代振興局	二級河川二見川 試験施工	自2010・2・18	5本	10m	既設コンクリート護岸	1:0.5	試験施工	良好な生育により、環境改善効果を発揮
⊕	-	熊本県	八代振興局	二級河川鶴喰川 試験施工	自2010・2・18	5本	10m	既設コンクリート護岸	1:0.5	試験施工	2本が枯死、3本は良好（植栽環境に課題）
<b>平成22年度施工</b>											
				<b>10箇所</b>		<b>合計 289本</b>	<b>580m</b>				
13	No.14	国土交通省九州地方整備局	大分河川国道事務所	大分川水系賀来川 賀来地区床止補修その他工事	自2010・05・13 至2010・05・31	20本	40m	既設コンクリート護岸	1:1.5	水際部緑化による河川環境改善（魚類）	洪水により埋没したが、現在一部が復活

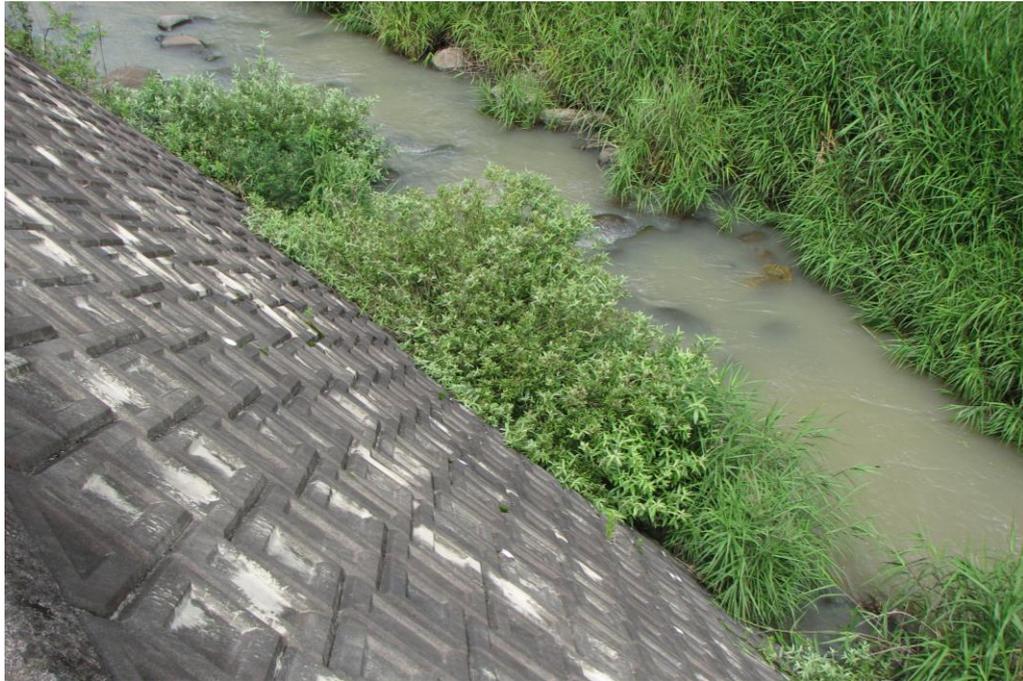
写真一No.12 大分川水系由布川（来鉢地区）左岸側の繁茂状況  
2010.3 施工 撮影日：2016.7.27（6年経過時）（大分県由布市役所）

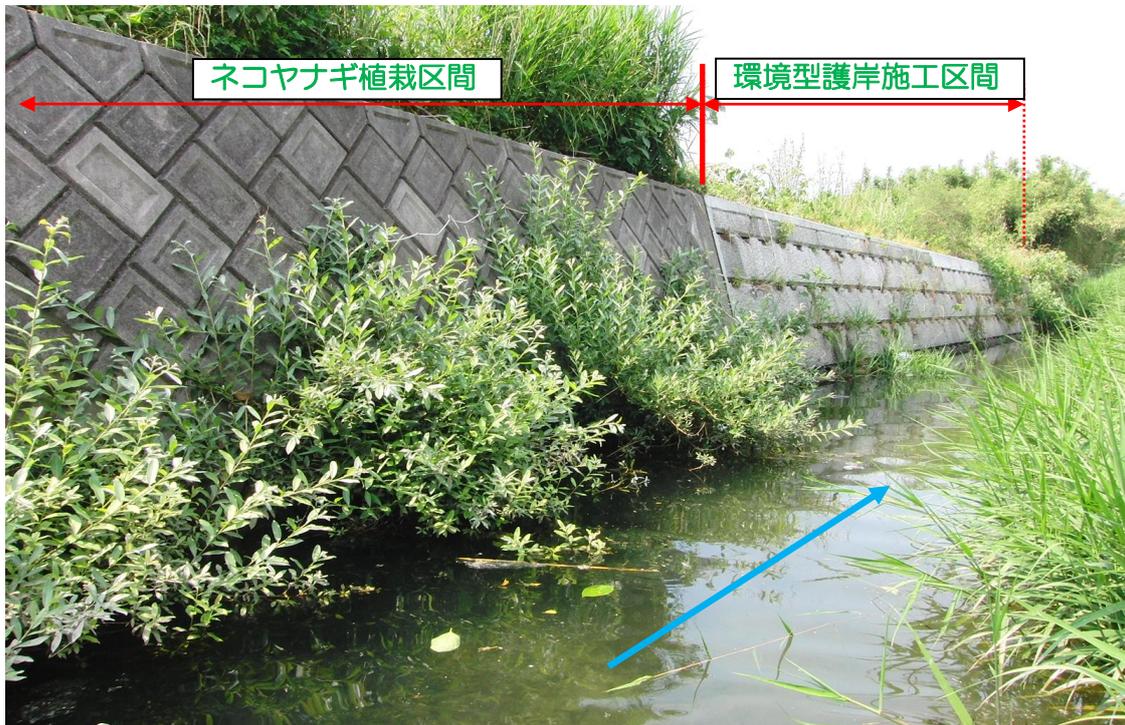
写真一No.13 二級河川二見川（八代市本町地区）左岸の試験植栽の繁茂状況  
2010.2 施工 撮影日：2012.05.28（2年経過時）（熊本県八代振興局協力）  
注）上流側は既設護岸へのネコヤナギ植栽区間、下流側は災害復旧による環境型緑化ブロック施工区間。エコ工法ではより早く、緑化効果が得られた。（試験施工）

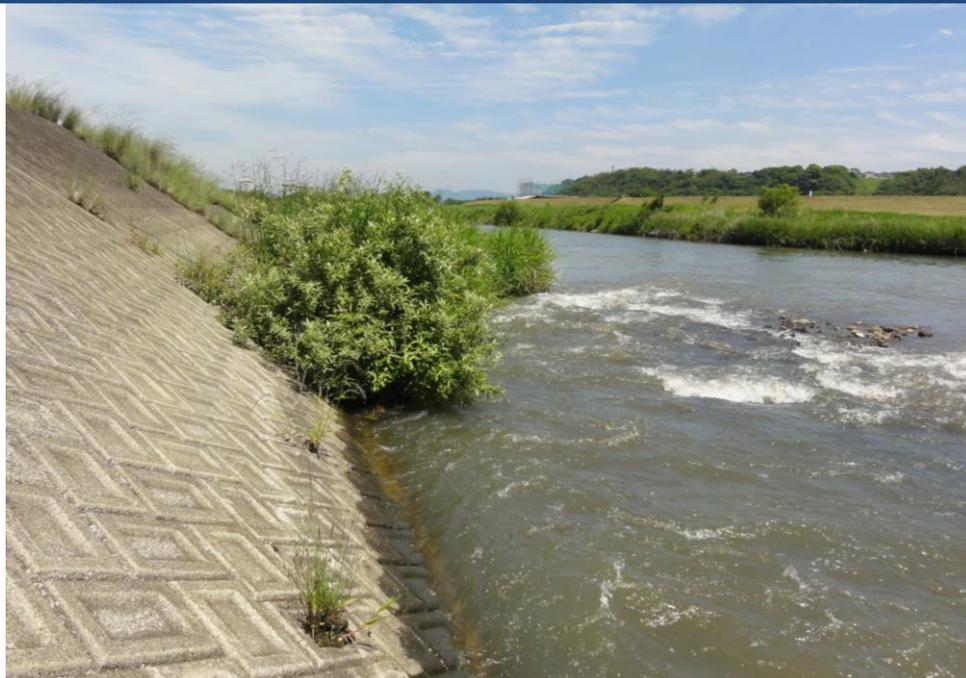
写真一No.14 大分川水系賀来川 左岸（大分川合流点）の繁茂状況  
2010.5 施工 撮影日：2015.5.19（5年経過時）（国土交通省大分河川国道事務所）  
注）ここは洪水流や土砂堆積により大きく損傷したが、その後回復している。

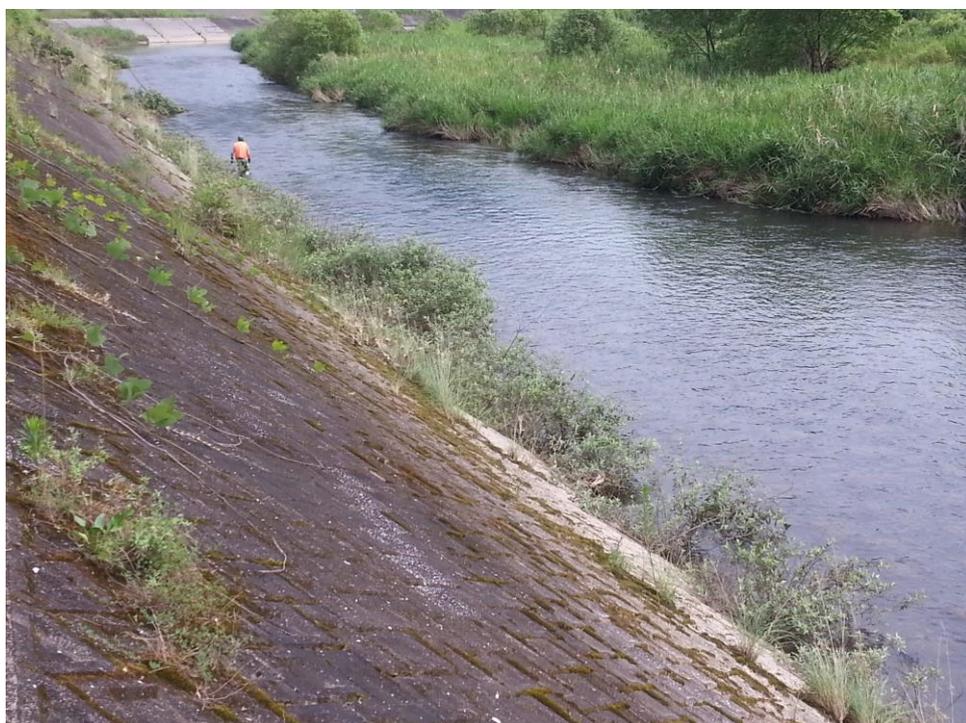
写真一No.15 五ヶ瀬川（天下地区その1） 成長のよいものと悪いものが混在。  
2011.3 施工 撮影日：2016.7.27（5年経過時）（国土交通省延岡河川国道事務所）

工事番号	写真番号	発注機関	事業所名	施工場所・内容	施工期間	施工本数	施工延長	護岸種別	護岸勾配	施工目的	備考
18	No.15	国土交通省九州地方整備局	延岡河川国道事務所	五ヶ瀬川 既設護岸緑化試験業務	自2011・01・29 至2011・03・15	50本	100m	既設コンクリート護岸	1:1.5	水際部緑化による河川環境改善(魚類)	現在も良好
19	No.16	国土交通省九州地方整備局	佐伯河川国道事務所	番匠川 上流河川維持管理工事	自2011・01・17 至2011・02・28	20本	40m	既設コンクリート護岸	1:1.5	水際部緑化による河川環境改善(魚類)	数回の洪水のため成長が遅い
16	No.17	大分県	豊後高田土木事務所	二級河川真玉川 交付地改高第4-11-6号道路改良工事	自2010・03・31 至2010・09・07	90本	180m	既設ポーラス空積み護岸	ポーラス1:0.5	道路拡幅による河川改修に伴う早期緑化対策	現在、理想的な水辺の緑陰と生態系を形成
14	No.18	大分県	宇佐土木事務所	駅館川水系津房川 河繁掘単宇第1号河川改良工事	自2010・04・07 至2010・05・31	25本	50m	既設コンクリート護岸	一部巨石積み1:1.5	水際部緑化による河川環境改善(魚類)	一部枯死したが、残りは現在も良好
15	-	国土交通省九州地方整備局	山国河川事務所	39本中 4本のやり替え分を松山建設から注文	自2010・02・25 至2010・03・31	00本	00m	-	-	-	苗付き竹ポットを支給。現在も生育良好。
21	No.19	大分県	竹田ダム建設事務所	大野川水系稲葉川 治ダ第1-31号周辺環境整備(植栽4)工事	自2011・03・01 至2011・03・15	29本	60m	既設巨石練積み護岸	1:0.5 ~1:1.0	水際部緑化による河川環境改善(魚類)	池部分は生育しているが、洪水により護岸が破損し、発生
20	No.20	大分県	豊後高田土木事務所	二級河川桂川 河改単高委第1-3号調査委託	自2011・02・01 至2011・03・28	15本	30m	既設コンクリート護岸	1:0.5	水際部緑化による河川環境改善(魚類)	成長が遅いが枯れていない

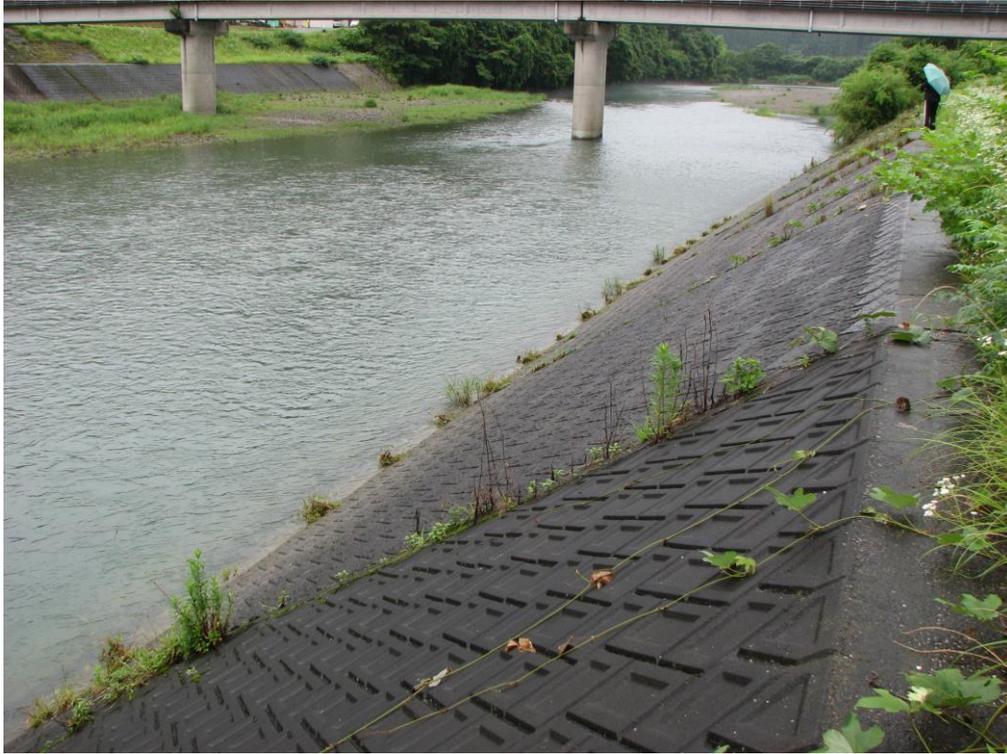
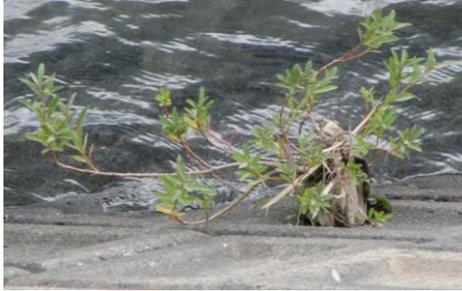
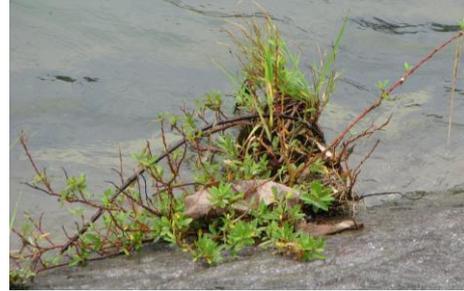
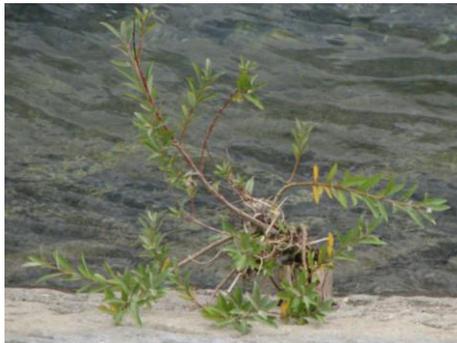
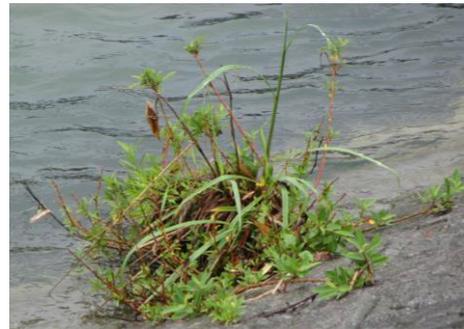
写真一No.16 番匠川（本庄地区）左岸側の成長状況

2013.10.18（2年半経過時）の状況

2016.7.27（5年経過時）の状況

2011.3 施工 撮影日：2016.7.27（5年経過時）（国土交通省佐伯河川国道事務所）

注）この場所は、水衝部に近いことから数度にわたる出水の影響を受け、成長が遅い。  
代表的な株の写真で、同じ株の比較ではないが、何度も損傷を受けながらも成長している  
様子がうかがえる。

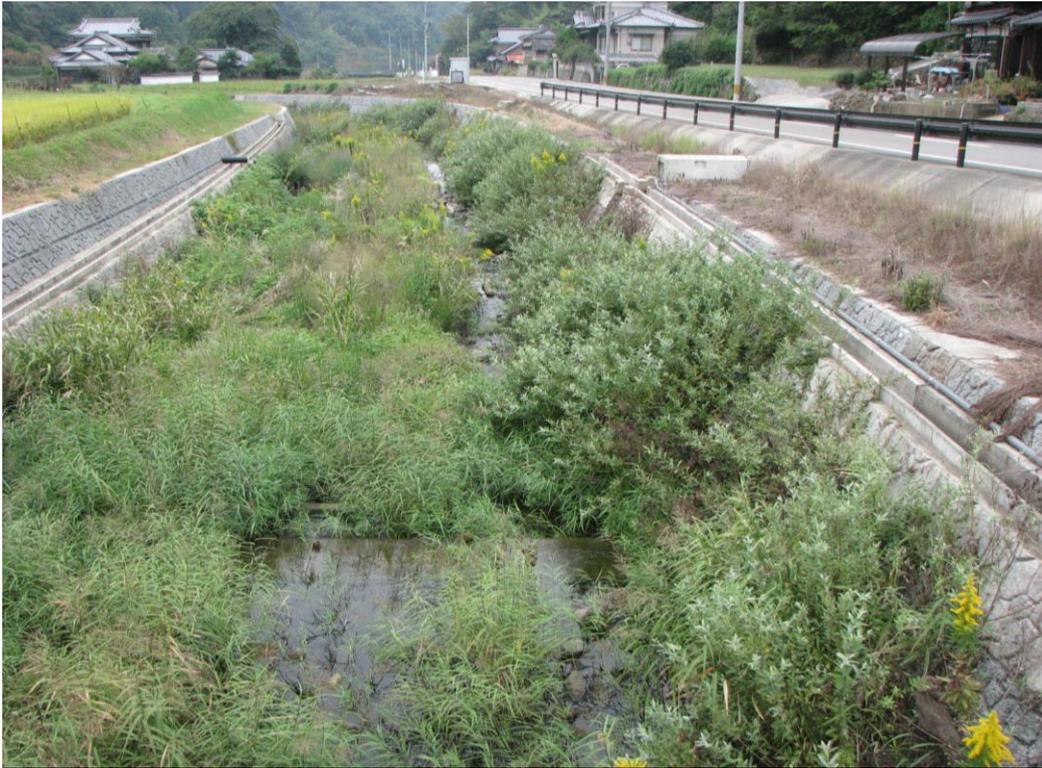
写真一No.17 の1 またまかわ 二級河川真玉川 右岸側護岸の繁茂状況

2010.3 施工 撮影日：2013.12.07（3年経過時）（大分県豊後高田土木事務所）  
護岸はポーラスコンクリートできており、生育がよい。

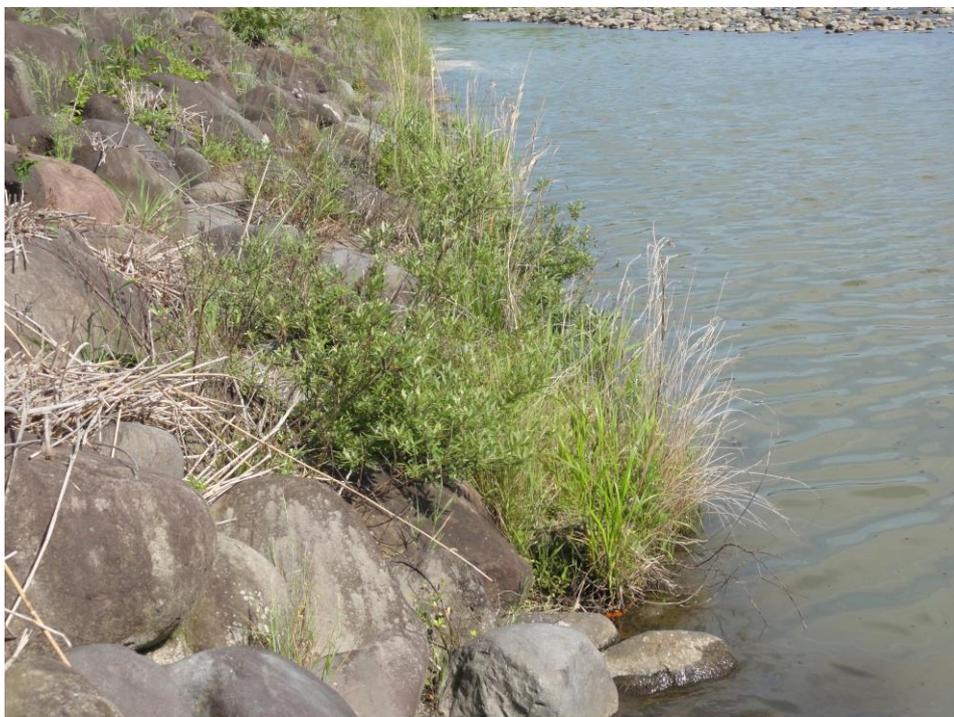
写真一No.18 <sup>やっかんがわ</sup> 駅館川水系津房川 <sup>つふさがわ</sup> 右岸の繁茂状況

2010.4 施工 撮影日：2015.5.19（5年経過時）（大分県宇佐土木事務所）

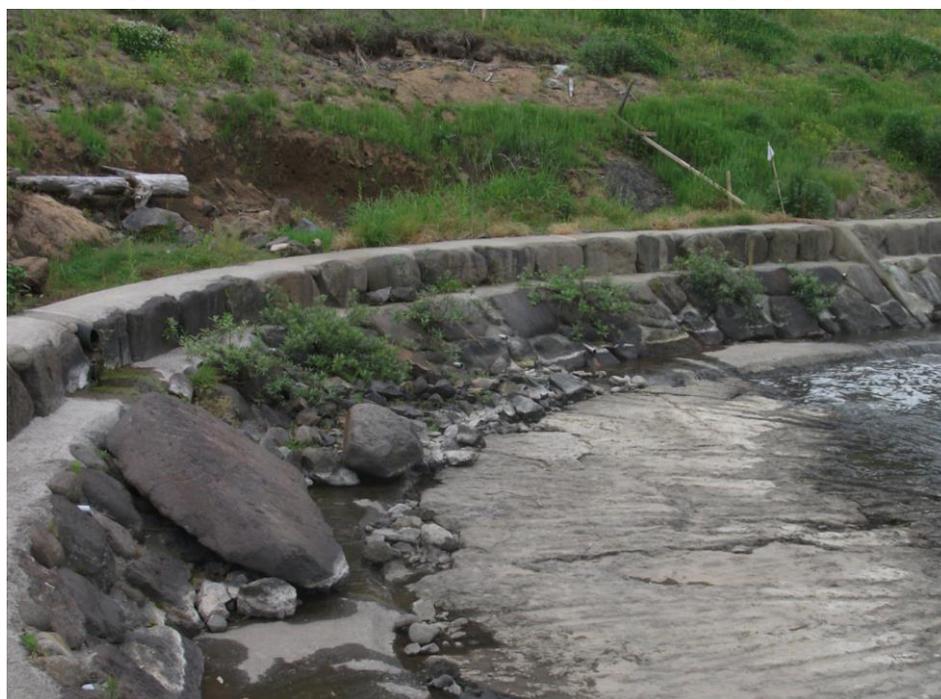
写真一No.19の1 稲葉川ダム上流右岸側の繁茂状況

2011.3 施工 撮影日：2013.05.16（2年経過時）（大分県竹田ダム事務所）

注) この場所は、その後の洪水流により被災して流失したため、再植栽を検討中。

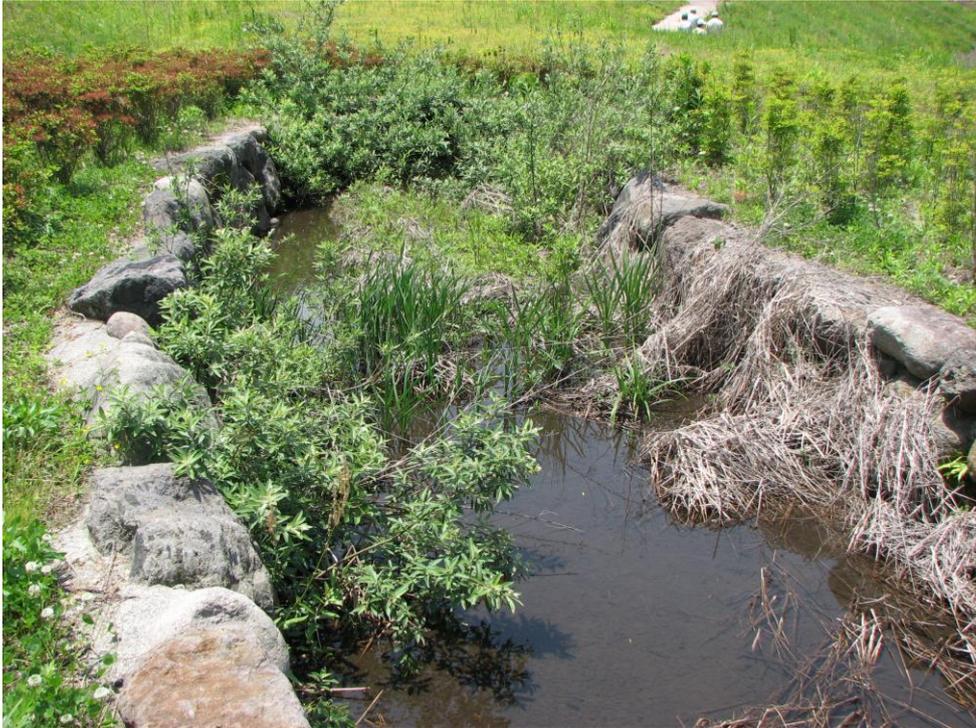
写真—No.19 の 2 稲葉川ダム上流ひょうたん池での繁茂状況  
2011.3 施工 撮影日：2014.05.21 (3年経過時) (大分県竹田ダム事務所)

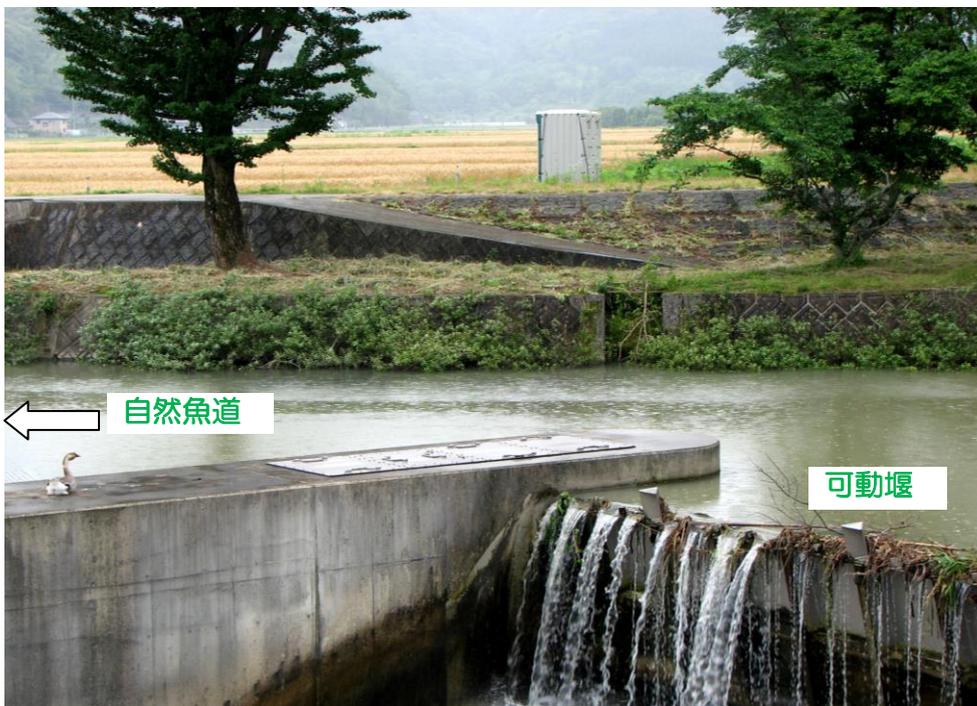
写真—No.20 二級河川桂川 (田染真中地区) 右岸側の繁茂状況

2011.3 施工 撮影日：2016.6.8 (5年経過時) (大分県豊後高田土木事務所)  
注) この場所は自然魚道 (右可動堰に付随) の上流にあり、遡上した魚の休憩場所になっている。また、水位が安定しているため生育は良好。

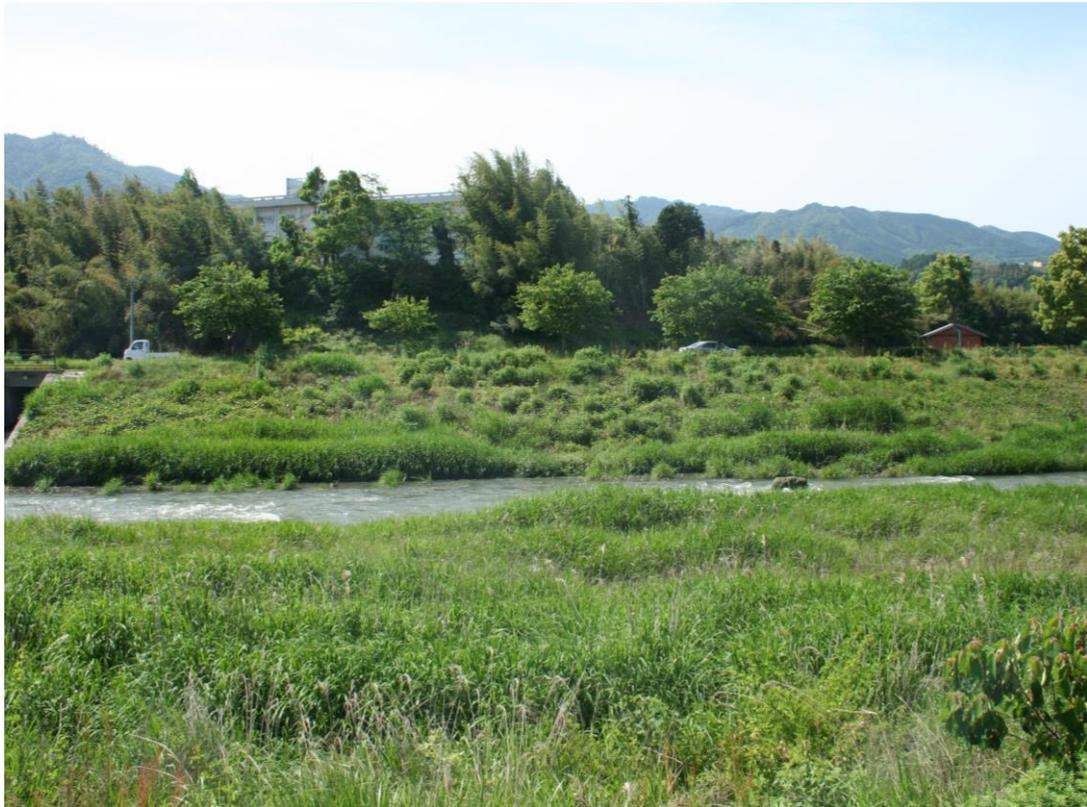
写真一No.21 の1 大分川水系七瀬川 野津原地区右岸側の繁茂状況  
2011.4 施工 撮影日：2014.05.21（3年経過時）（大分県大分土木事務所）  
注）この場所は植栽周辺にツルヨシが繁茂している。

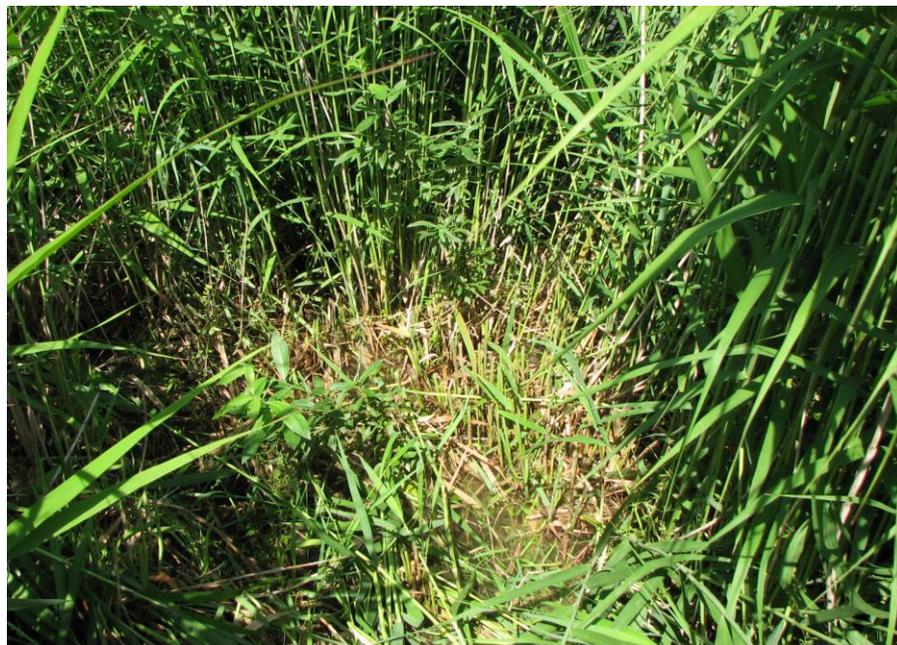
写真一No.21 の2 七瀬川野津原地区のツルヨシの中の植栽状況  
撮影日：2014.05.21（大分県大分土木事務所）  
注）長期間囲まれると日照不足で成長不良となるが、枯れることなく共生する。

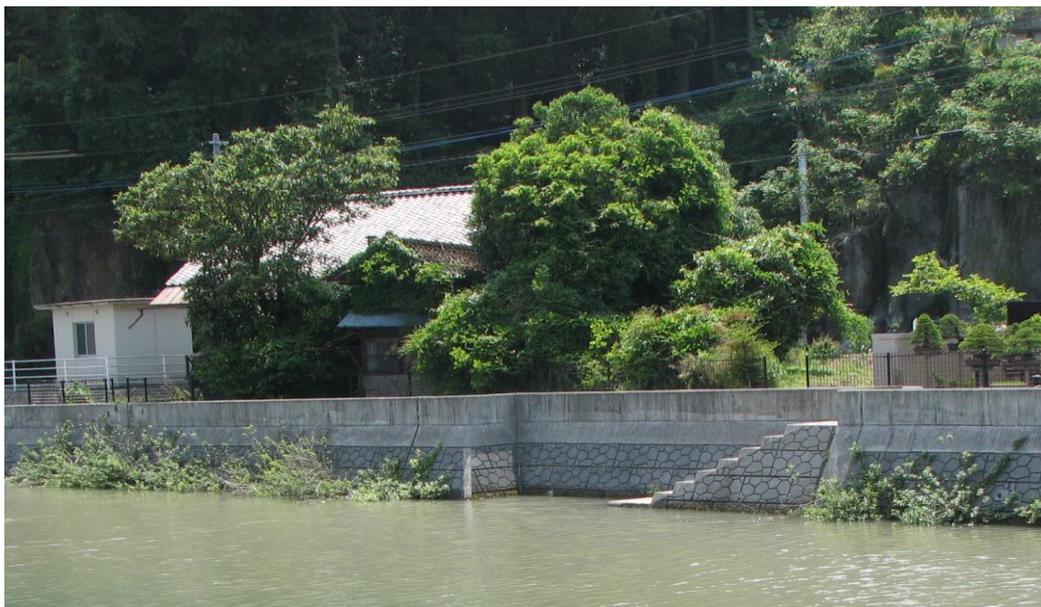
写真一No.22 の1 大野川水系酒井寺川 右岸側の繁茂状況  
2011.2 施工 撮影日：2014.05.21（3年経過時）（大分県豊後大野土木事務所）

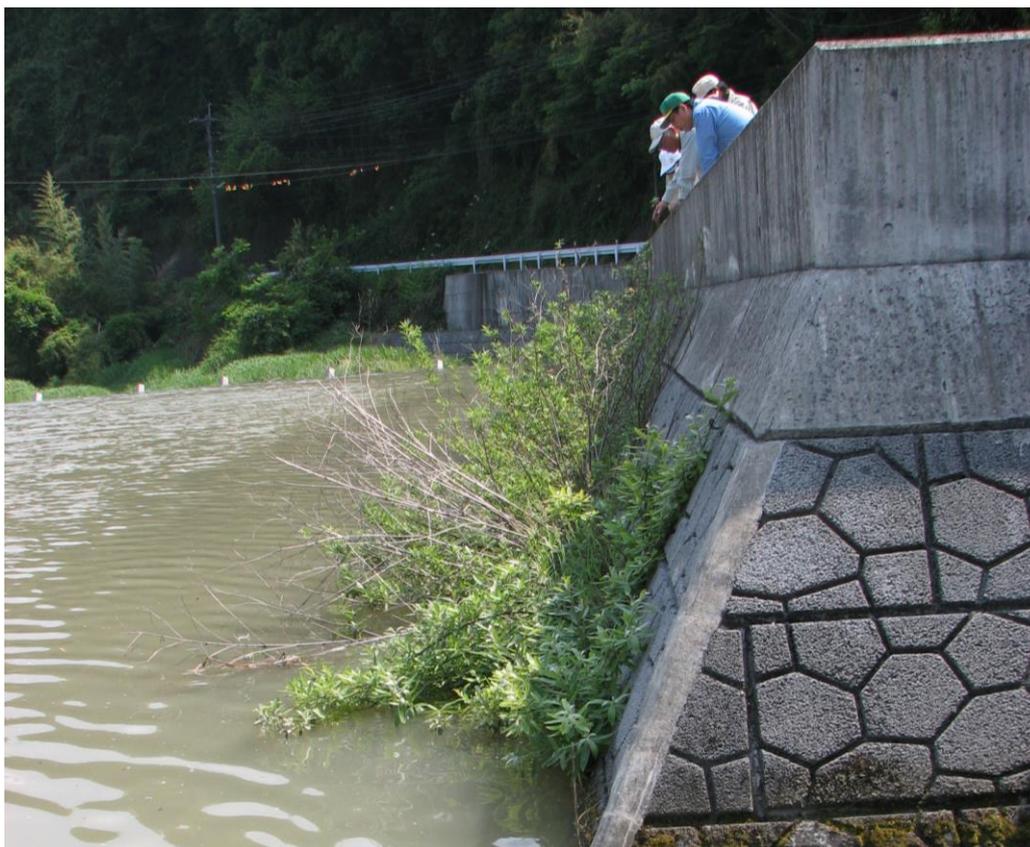
写真一No.22 の2  
横から撮影したもの。水中に没した枝からは水中根が出ていると思われた。  
生物にとってはこのような環境が必要。

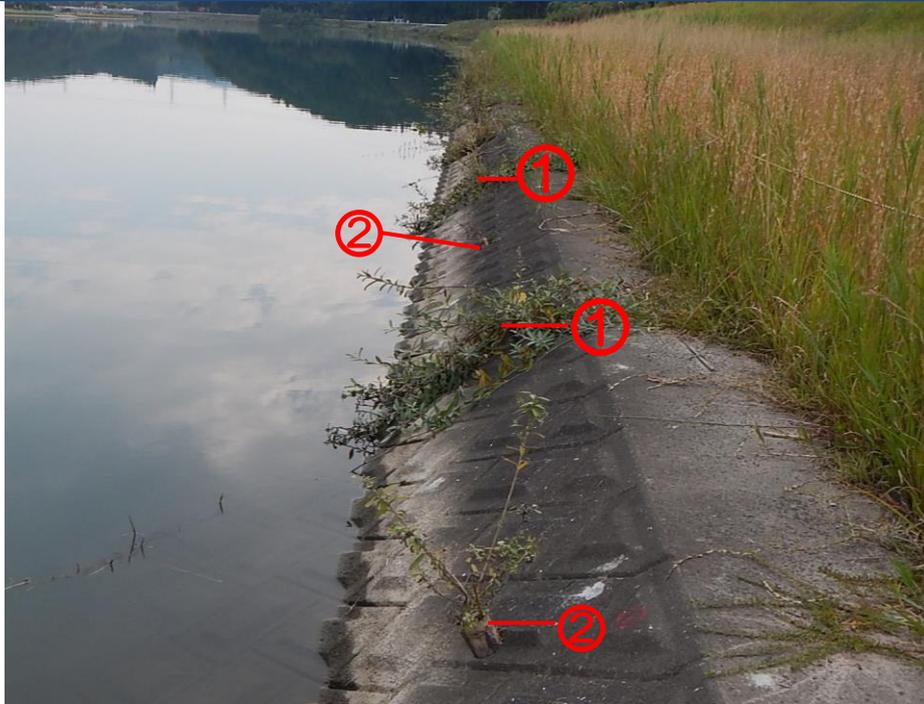
写真一No.23 川内川 湯之尾地区左岸 低水護岸の繁茂状況

①2012.3 施工 (1 年半経過) ②2013.3 施工 (半年経過)

撮影日：2013.11.06 (国土交通省川内川河川事務所)
