# ネコヤナギによる護岸の環境改善工法の 施工方法と主な施工実績

松本技術コンサルタント（株）

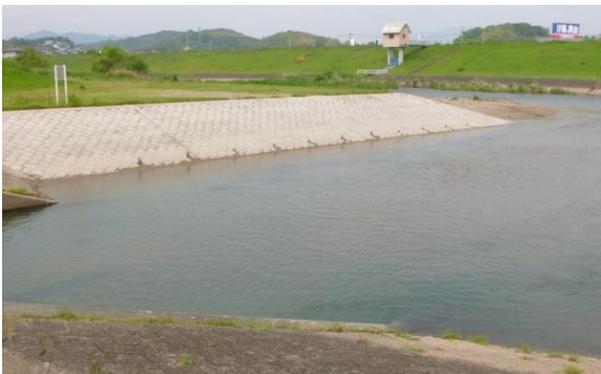
植栽後の萌芽時の状況：2012.05.06

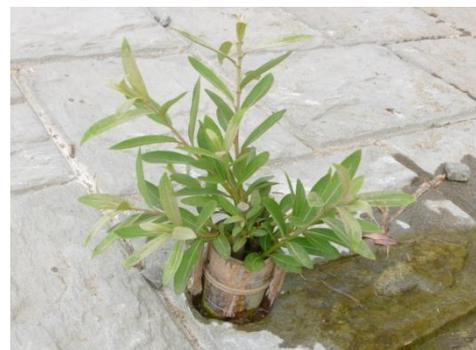
初期の枝葉状況 (3ヶ月目)

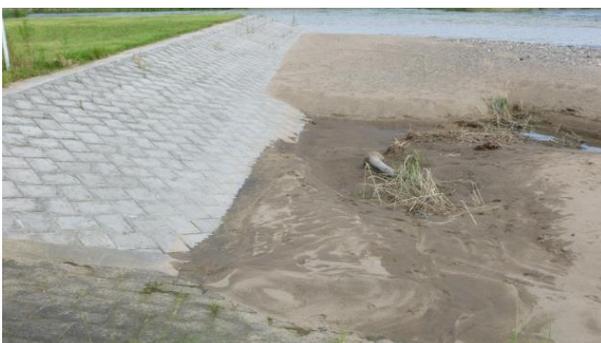
写真一No.24

出水後の流砂堆積の状況  
撮影日：2012.07.16

注) 出水による流砂堆積のため植栽が完全に埋没し、枯死した。

大分川水系七瀬川 植栽経過状況

2012.3 施工

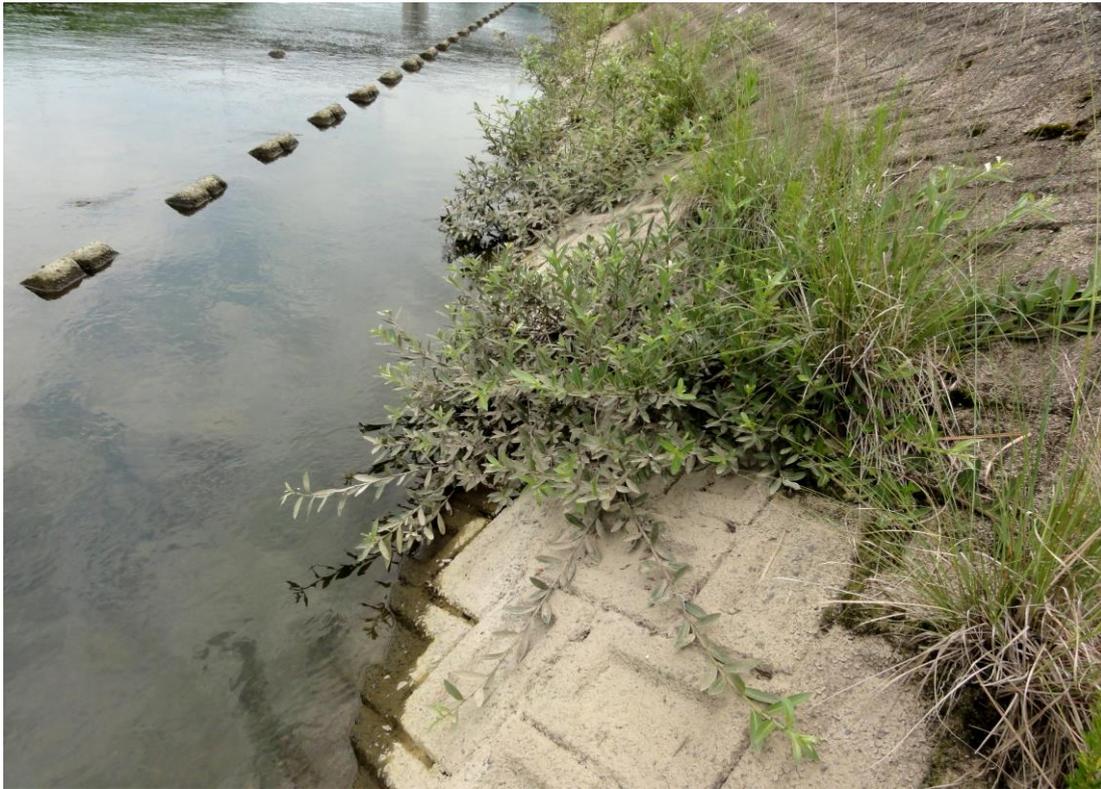
写真一No.25 五ヶ瀬川 (天下地区) 左岸側の成長状況  
2011.3 施工 撮影日：2016.7.27 (5年経過時) (国土交通省延岡河川国道事務所)

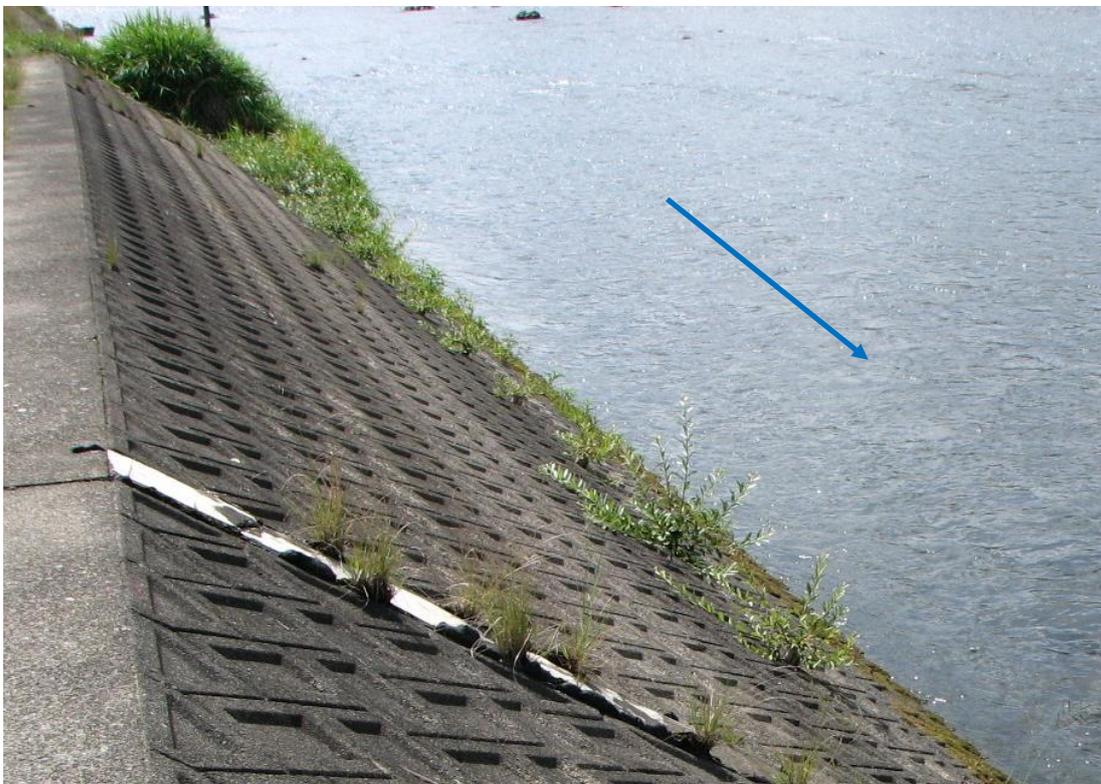
写真一No.26 球磨川 人吉市内右岸側護岸の成長状況  
2011.2 施工 撮影日：2013.05.20 (2年経過時) (国土交通省八代河川国道事務所)

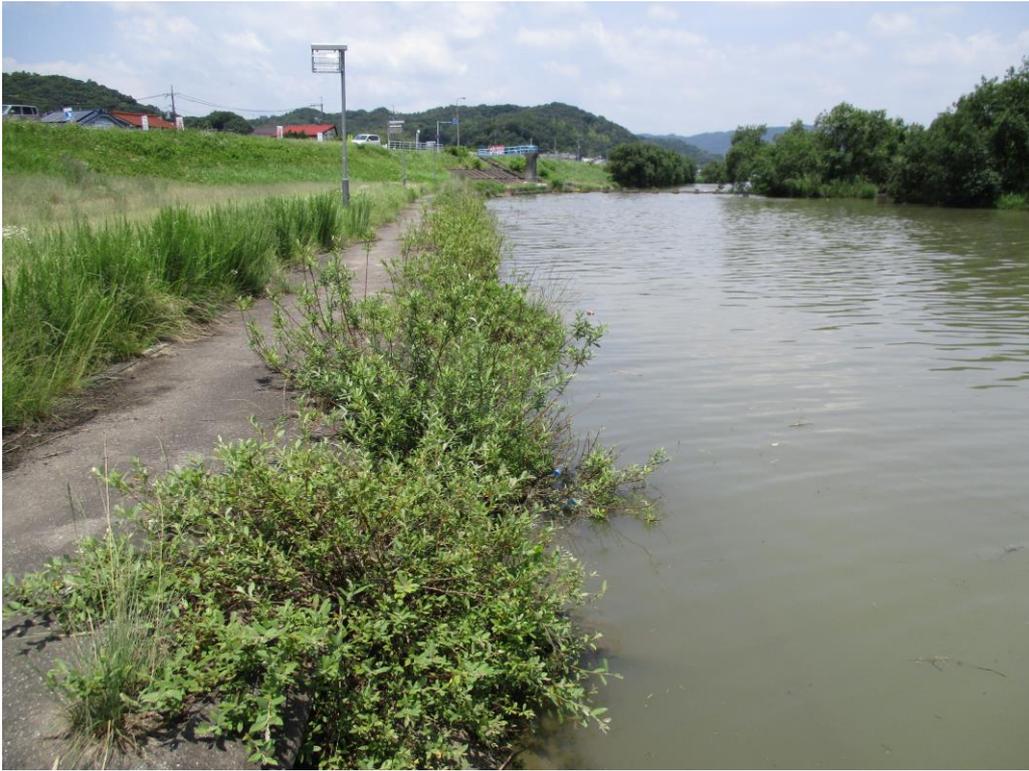
写真一No.27 芦田川 河口堰上流右岸側の成長状況  
2012.3 施工 撮影日：2016.6.14（4年経過時）（国土交通省福山河川国道事務所）

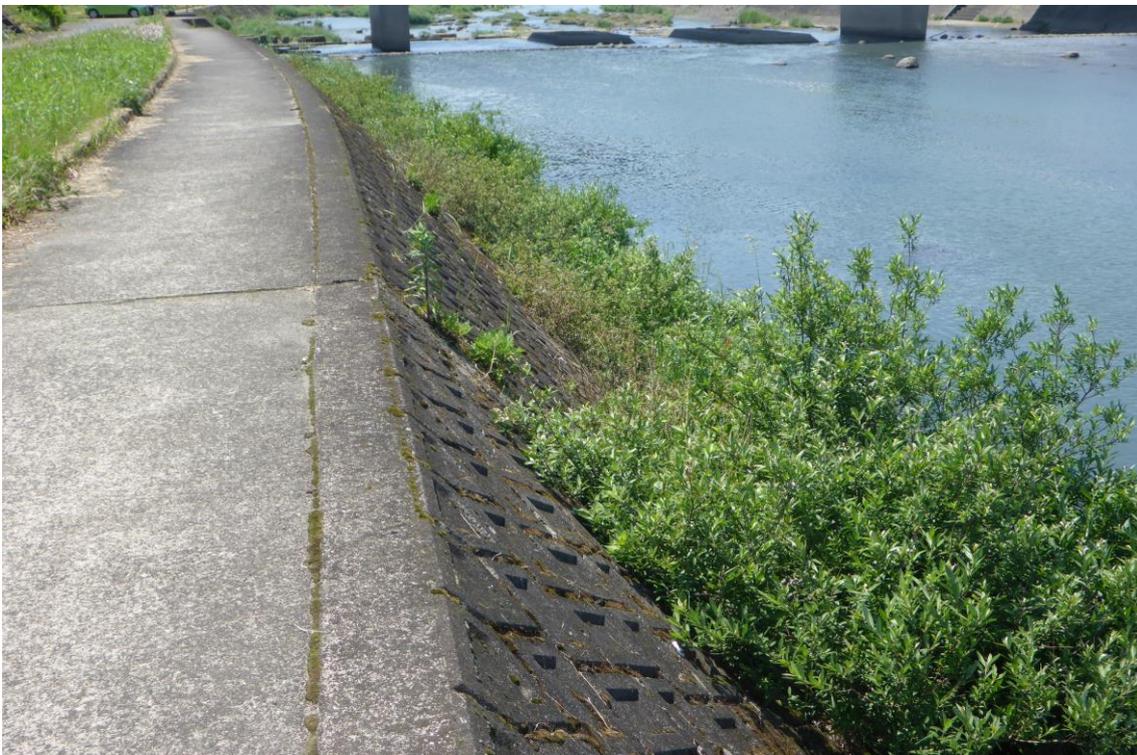
写真一No.28 筑後川水系玖珠川 協心橋上流左岸側の繁茂状況  
2012.3 施工 撮影日：2016.5.20（4年経過時）（大分県玖珠土木事務所）

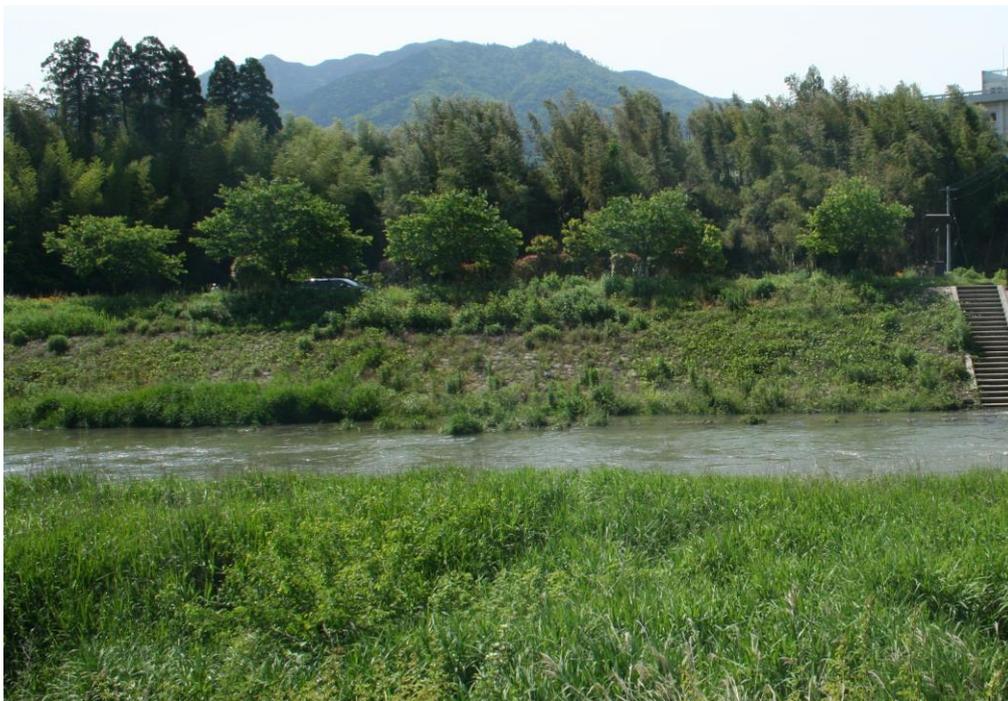
写真一No.29 大分川水系七瀬川（野津原地区）右岸の繁茂状況  
2012.6 施工 撮影日：2014.05.21（2年経過時）（大分県大分土木事務所）

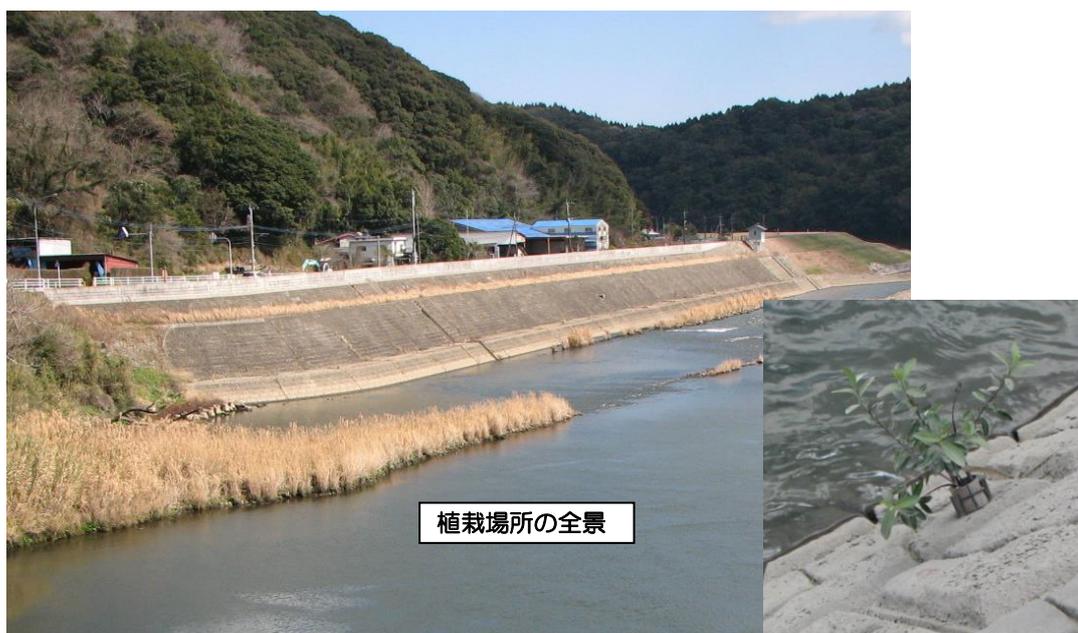
植栽場所の全景

写真一No.30 大淀川 日高地区の左岸側の植栽場所と新枝葉の状況  
2013.2 施工 撮影日：2013.09.13（半年経過時）（国土交通省宮崎河川国道事務所）

工事番号	写真番号	発注機関	事業所名	施工場所・内容	施工期間	施工本数	施工延長	護岸種別	護岸勾配	施工目的	備考
34	No.30	国土交通省九州地方整備局	宮崎河川国道事務所	大淀川 日高地区河川維持工事	自2013・3・07 至2013・3・30	25本	50m	既設コンクリート護岸	1:0.5	水際部緑化による河川環境改善	現在も良好
31	No.31	国土交通省九州地方整備局	大隅河川国道事務所	肝属川 宮下地区堤防改良その他工事	自2013・2・05 至2013・3・30	25本	50m	既設コンクリート護岸	1:1.5	水際部緑化による河川護岸強化(亀裂対策)	現在も良好
36	No.32	国土交通省九州地方整備局	延岡河川国道事務所	五ヶ瀬川 天下地区既設護岸緑化	自2013・2・14 至2013・3・30	50本	100m	既設コンクリート護岸	1:1.5	水際部緑化による河川環境改善(魚類)	現在も良好
33	No.33	国土交通省九州地方整備局	武雄河川事務所	松浦川水系徳須恵川 行合野地区築堤他工事	自2013・3・18 至2013・3・30	25本	50m	既設コンクリート護岸	1:0.5	水際部緑化による河川環境改善	植栽環境と出水により大半が枯死、再植後4本のみが成活
35	No.34	国土交通省中国地方整備局	姫路河川国道事務所	揖保川 国道29号山崎管内防災工事	自2013・3・14 至2013・3・30	15本	30m	既設コンクリート護岸	1:0.5	水際部緑化による河川環境改善	一部枯損したが、現在も良好
37	No.35	宮崎県	延岡土木事務所	五ヶ瀬川水系祝子川 大野地区護岸緑化工事	自2013・3・1 至2013・6・15	25本	50m	既設玉石積護岸	1:1.0	水際部緑化による河川環境改善	現在も良好
30	No.36	山梨県	中北建設事務所	富士川水系八系川 河川工事(南アルプス市)	自2013・2・23 至2013・3・15	4本	8m	既設コンクリート護岸	1:2.0～ 1:0.7	水際部緑化による河川環境改善(試験)	現在も良好

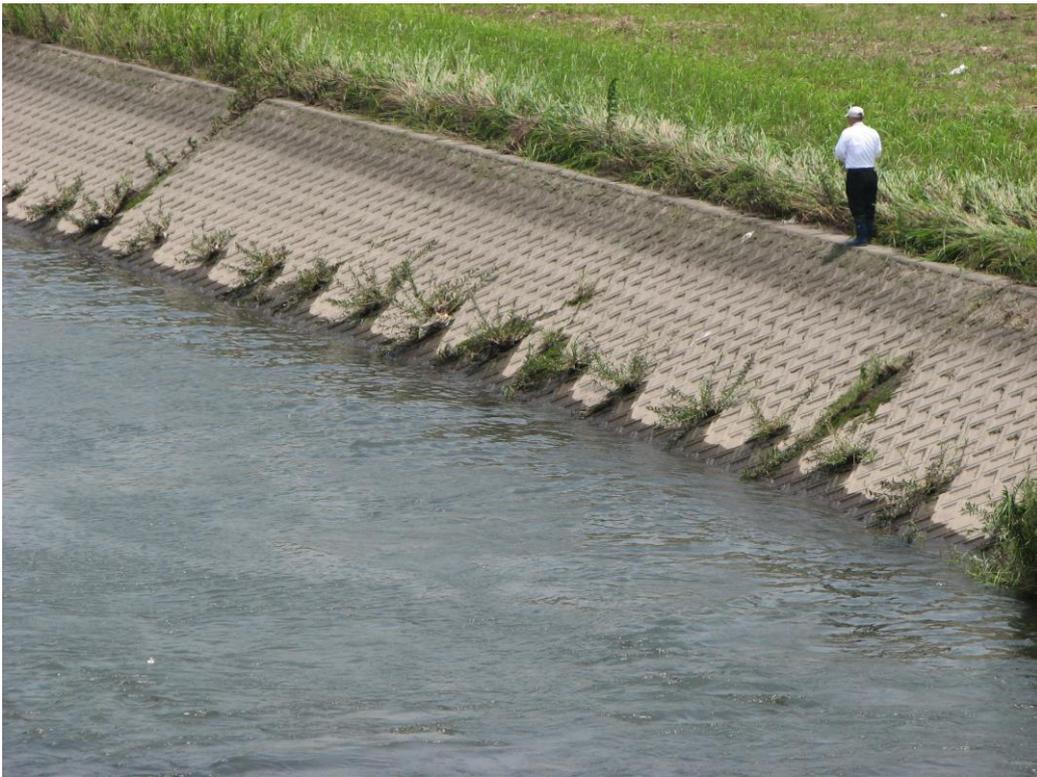
写真一No.31 肝属川 宮下地区の左岸側の成長状況  
2013.3 施工 撮影日：2014.06.05 (国土交通省大隅河川国道事務所)

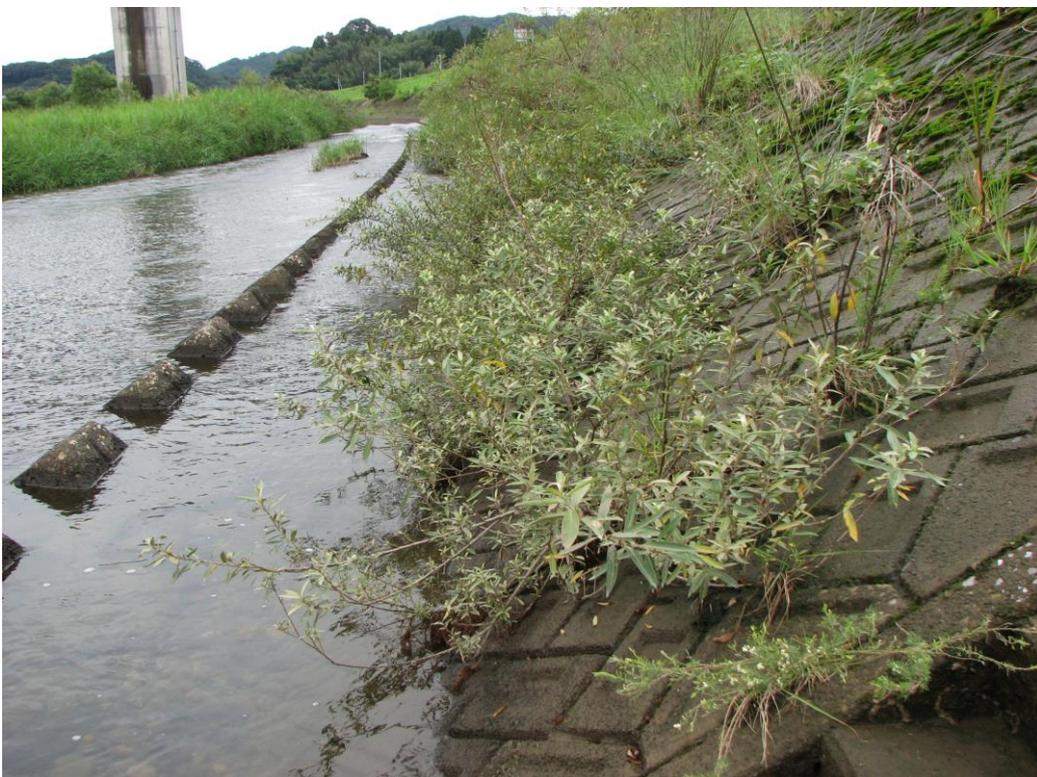
写真一No.32 五ヶ瀬川 (天下地区) 左岸側の成長状況  
2013.3 施工 撮影日：2014.9.21 (1年半経過時) (国土交通省延岡河川国道事務所)

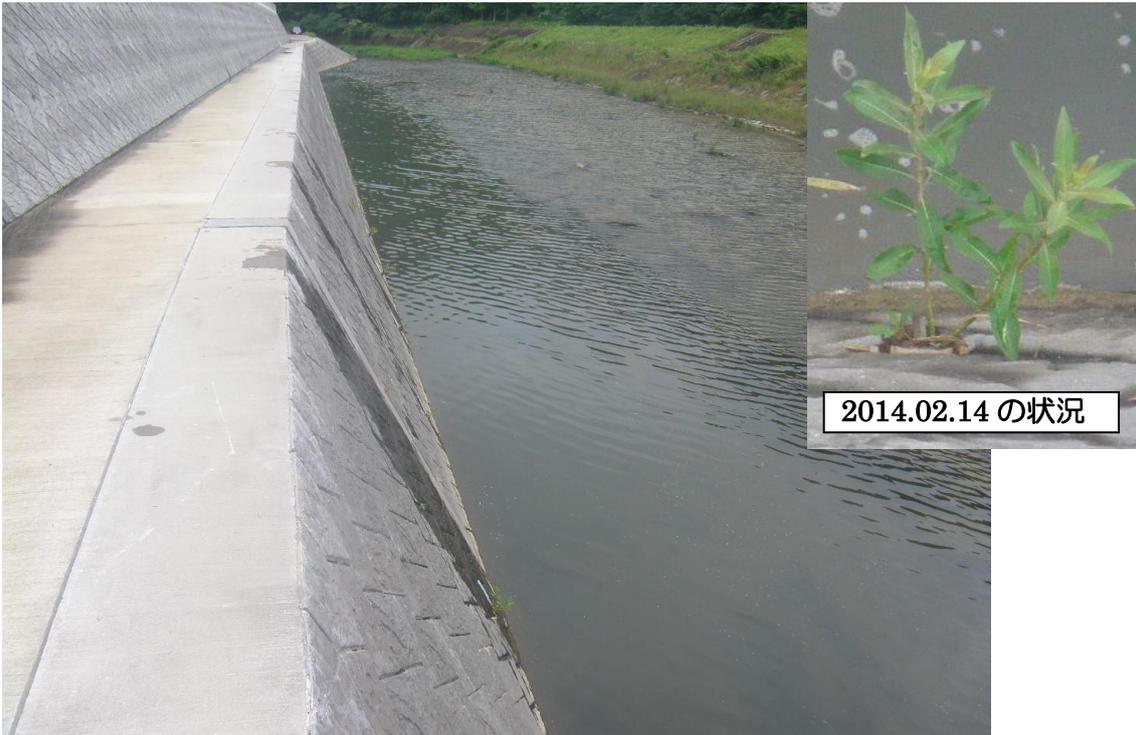
写真一No.33 松浦川水系徳須恵川 行合野地区左岸の植栽場所と再植栽直後  
 2013.3 施工 撮影日：2014.02.14（1年経過時）（国土交通省武雄河川事務所）  
 注）背面水の不足と出水の損傷などにより枯死したため、2014年3月再植栽を行った。  
 現在は、上流側の残りの4本のみが成育中。

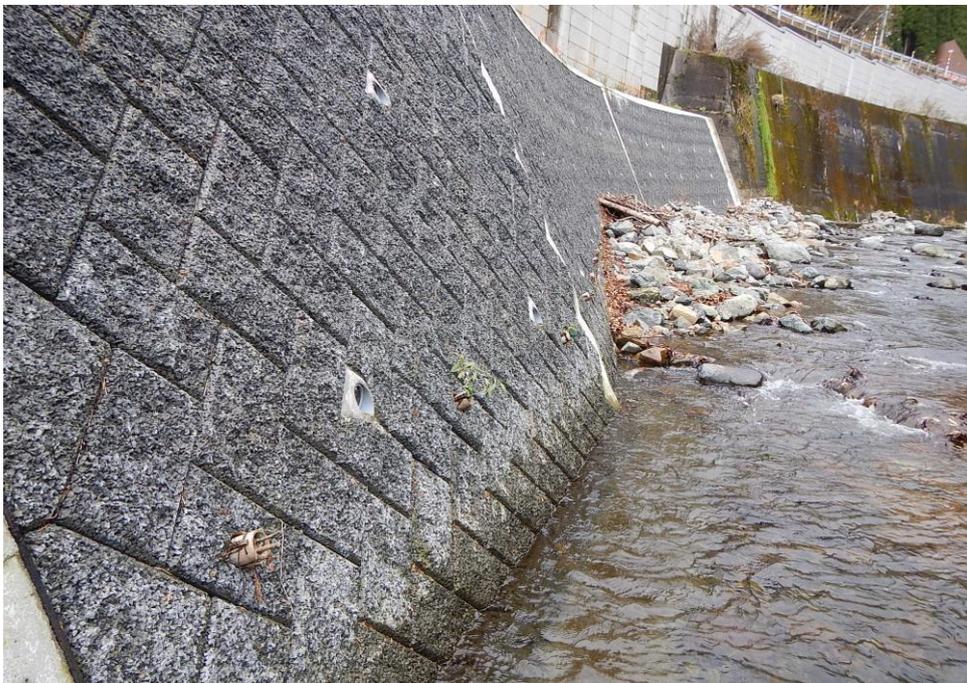
写真一No.34 揖保川 山崎地区の右岸側の植栽状況  
 2013.3 施工 撮影日：2013.11.28（半年経過時）（国土交通省姫路河川国道事務所）  
 注）水衝部に位置するため、洪水の都度に枝葉が損傷し成長不良となり、一部枯死が  
 みられる。（写真奥、水制工も損傷している）。

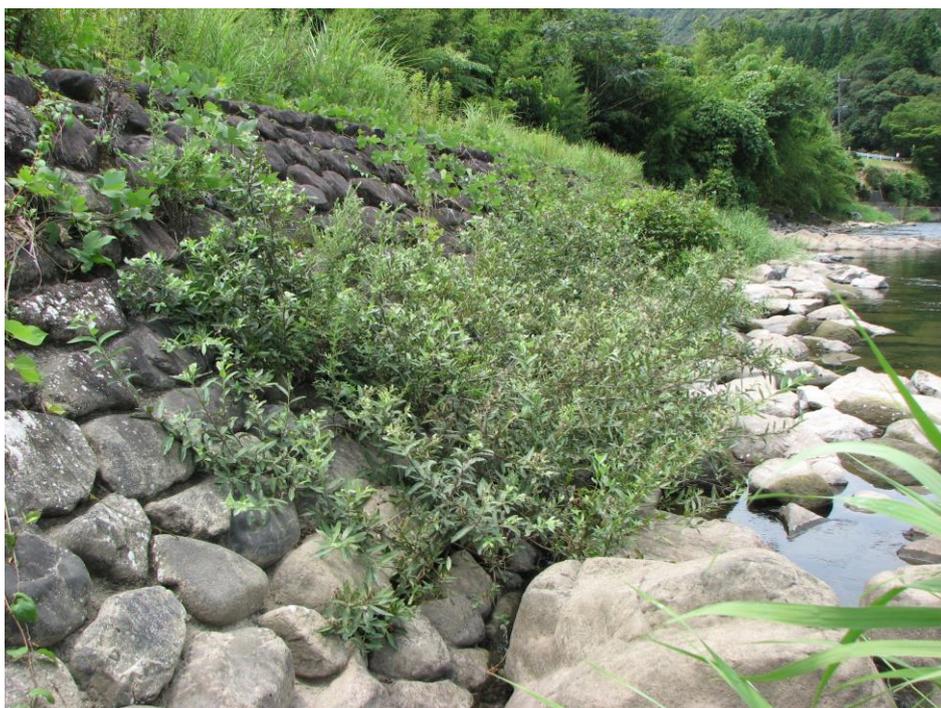
写真—No.35 の 1 五ヶ瀬川水系祝子川（ほうりがわ）

大野地区の右岸側試験植栽

2013.3 施工 撮影日：2016.7.21（3年経過時）（宮崎県延岡土木事務所）

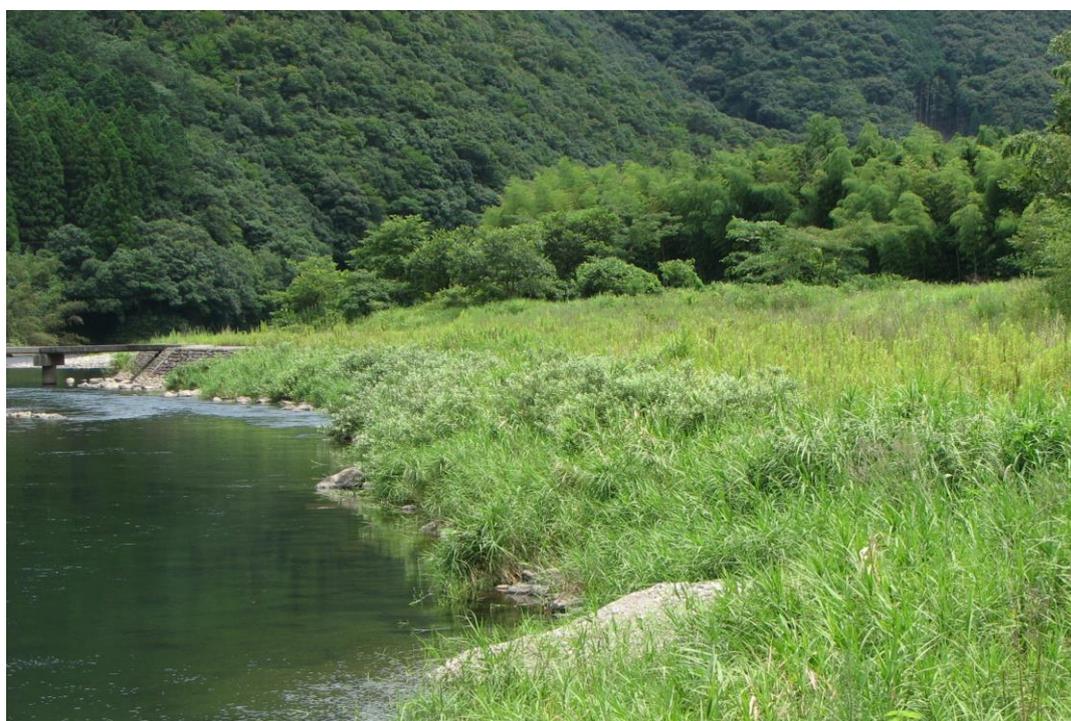
写真—No.35 の 2 五ヶ瀬川支流祝子川大野地区の試験植栽

2013.3 施工 撮影日：2016.7.21（3年経過時）（宮崎県延岡土木事務所）

注）NPO 法人リバーパル五ヶ瀬川流域ネットワーク主催 小学生の植栽区間

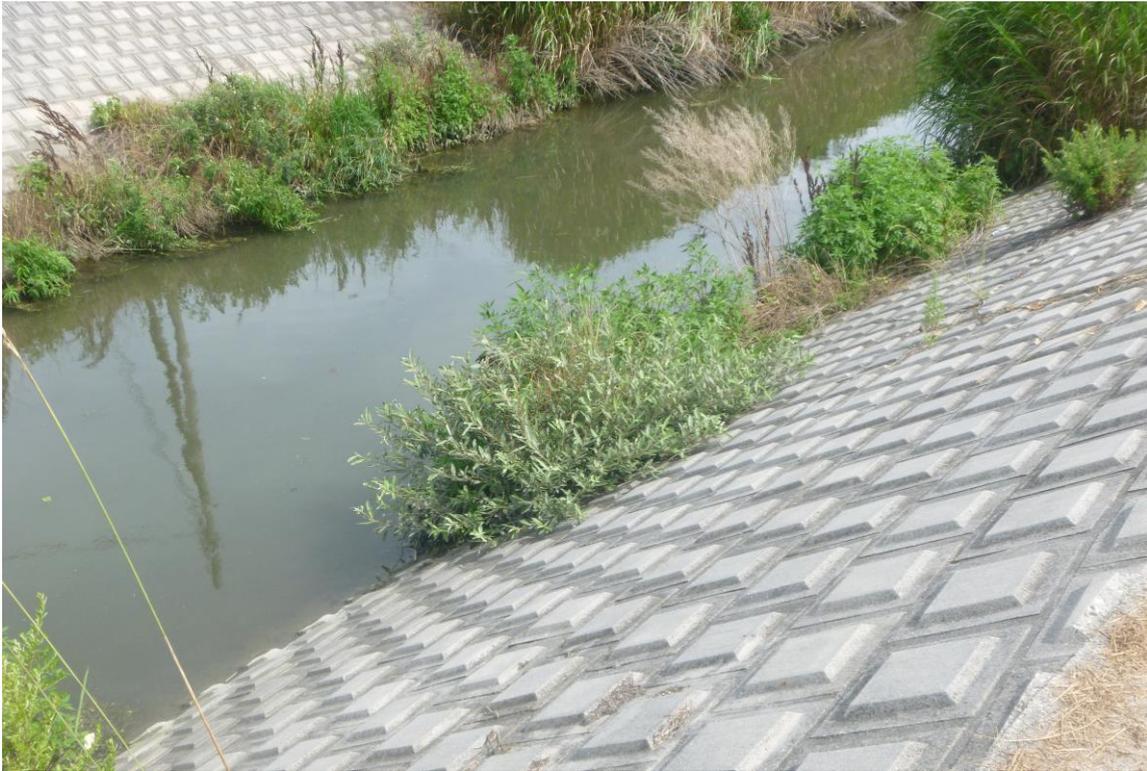
写真一No.36 富士川水系八系川 試験植栽  
2013.2 施工 撮影日：2016.7.10（3年経過）（山梨県中北建設事務所）

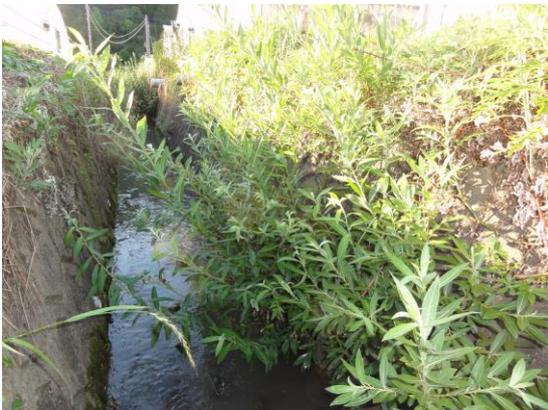
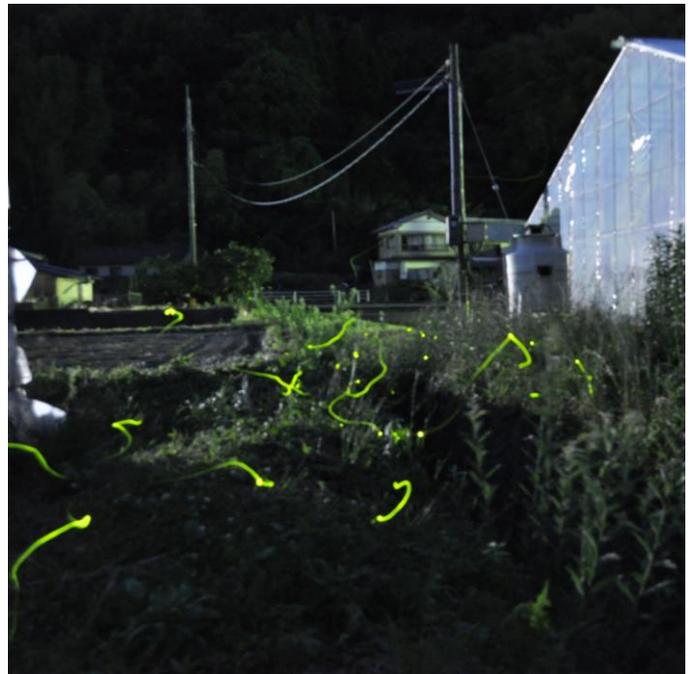
写真一No.37 巖木町広瀬地区のホタル水路試験植栽 3年経過しホタルが乱舞している

2013.3 施工 撮影日：2016.6.2（3年経過時）  
（きゅうらぎかわ巖木川ホタルの会）

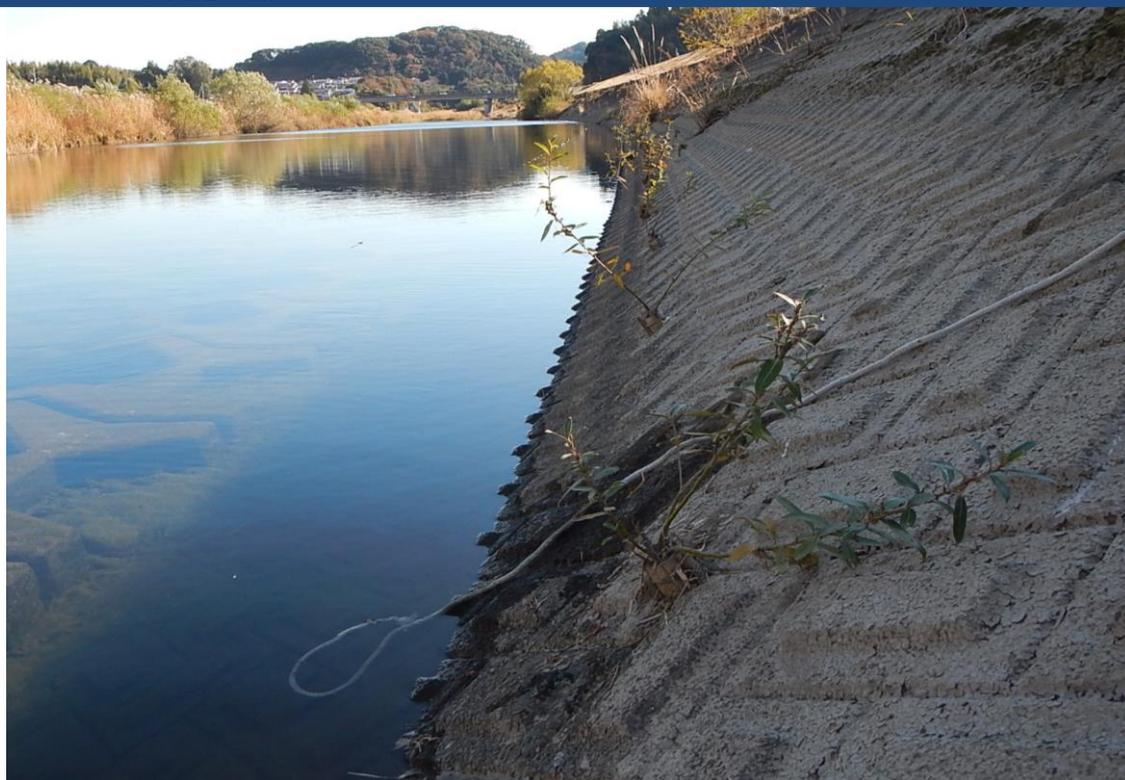
写真一No.38 五ヶ瀬川 (天下地区) 左岸側の成長状況  
2013.3 施工 撮影日：2014.12.12 (1 年経過時) (国土交通省延岡河川国道事務所)

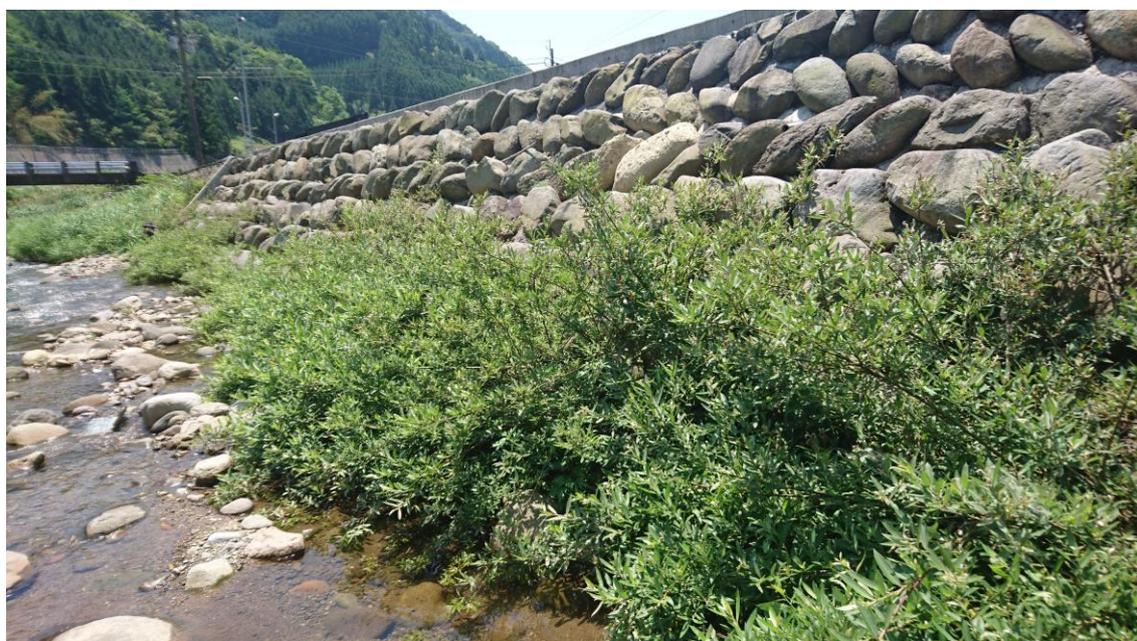
写真一No.39 筑後川水系花月川支流小野川 自然石積護岸の成長状況  
2013.5 施工 撮影日：2016.5.20 (3 年経過時) (試験施工)  
(大分県日田土木事務所)

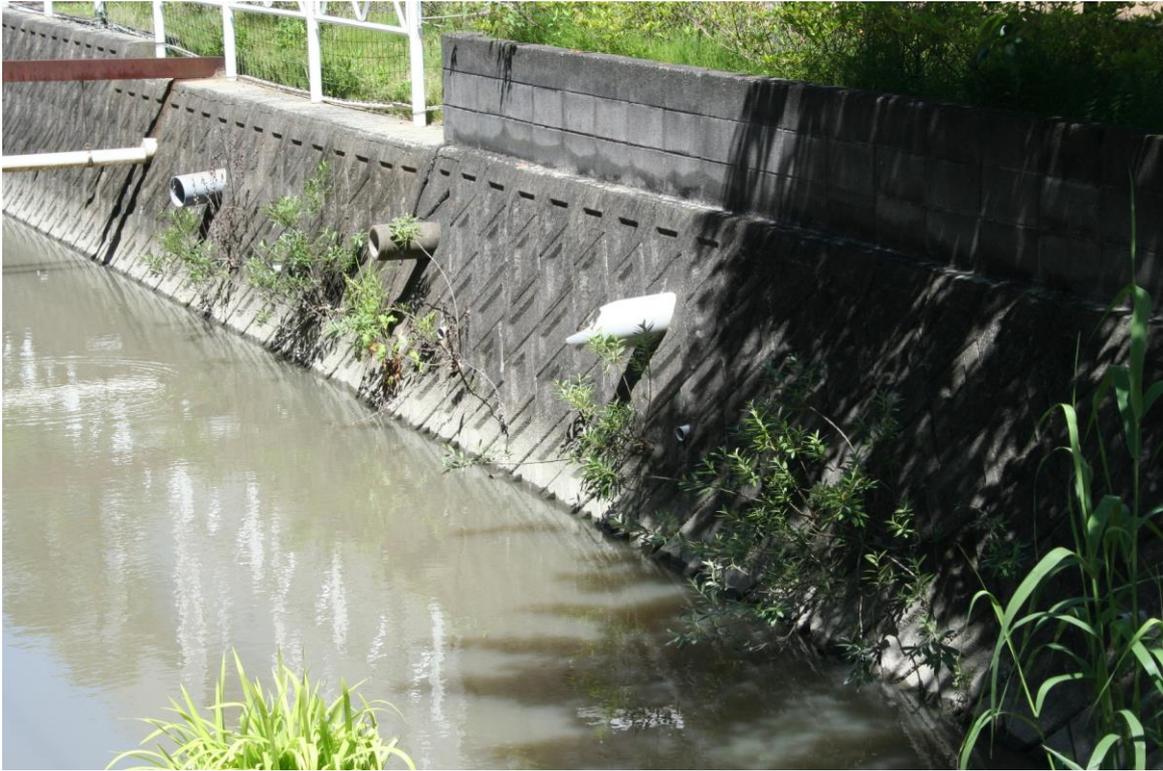
写真一No.40 福岡県大木町庁舎内水路の護岸植栽試験  
2014.3 施工 撮影日：2016.5.12（2年経過時）（福岡県大木町）

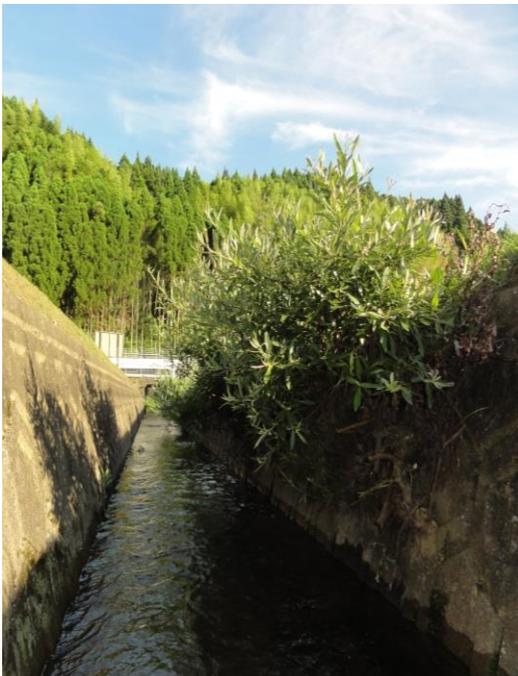
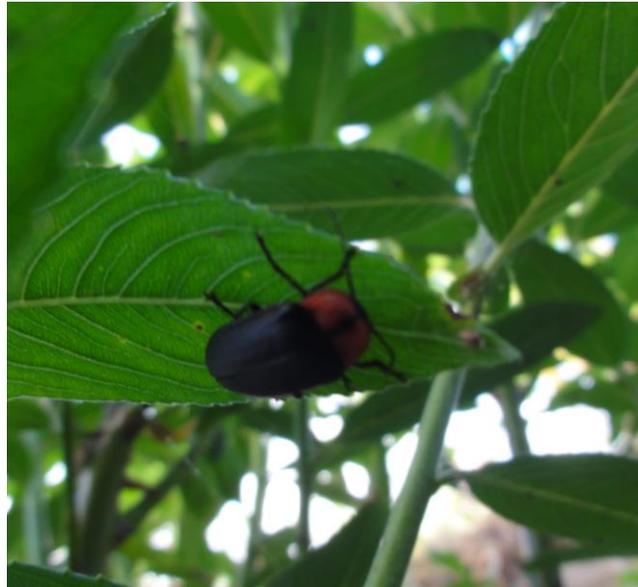
写真一No.41 <sup>きゅうらぎ</sup> 巖木町中島地区のホタル水路植栽試験  
2013.3 施工 撮影日：2016.6.2（3年経過時）  
（佐賀県巖木町巖木川ホタルの会施工）

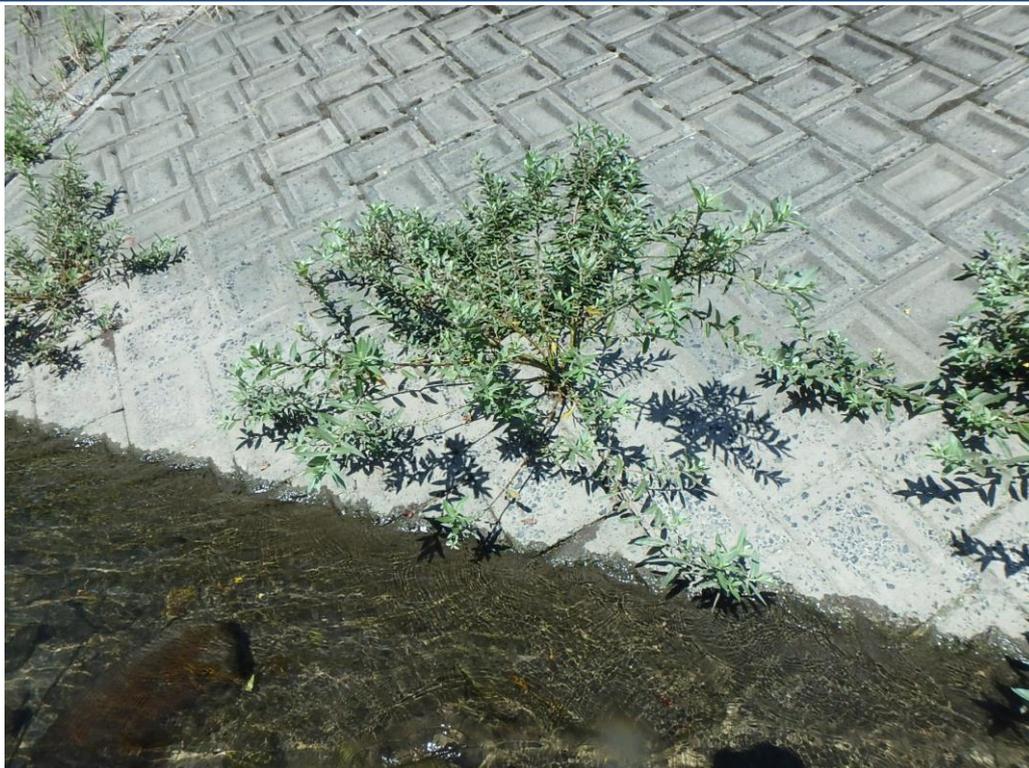
写真一No.42-1 山国川水系山移川（竹ノ弦地区スポーツ公園内）既設護岸の緑化  
2015.2 施工 撮影日：2016.8.8（1年経過時）（国土交通省山国川河川事務所）

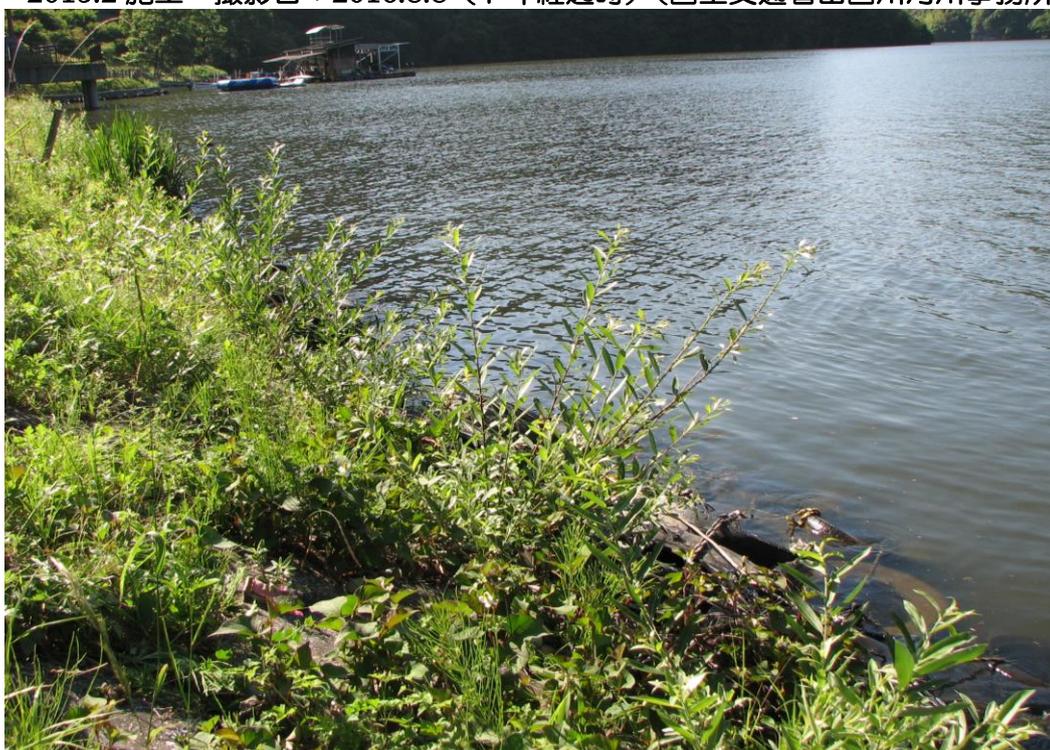
写真一No.42-2 山国川耶馬溪ダム 既設護岸（ブロック積）緑化  
2015.3 施工 撮影日：2016.6.2（1年経過時）（国土交通省山国川河川事務所）

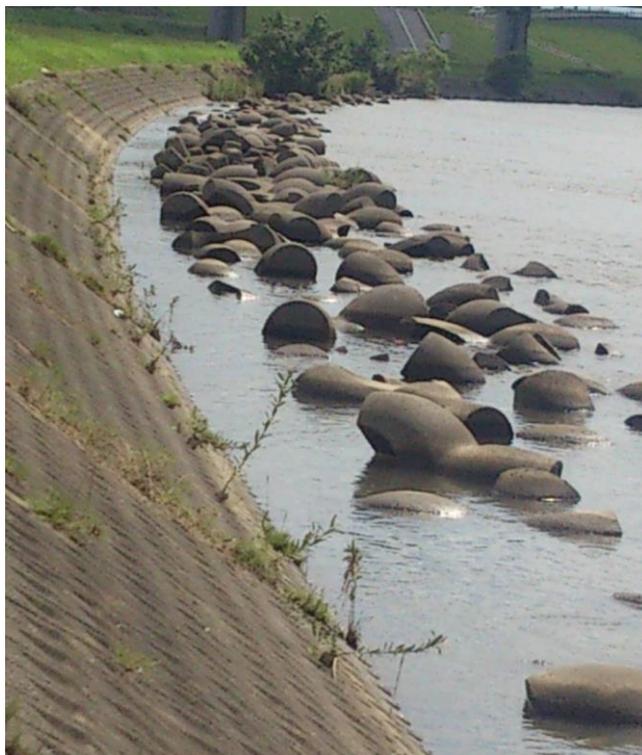
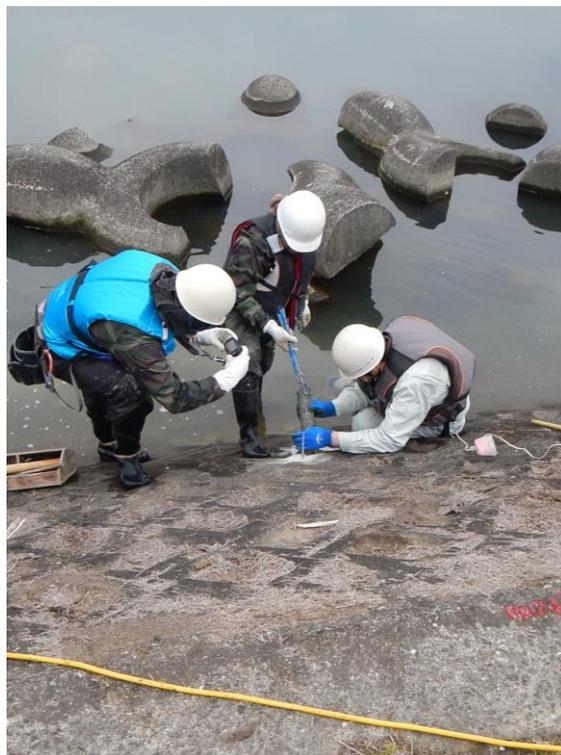
写真一No.43 筑後川（高野地区）左岸側の施工状況  
2016.2 施工 撮影日：2016.7.15（半年経過時）（国土交通省筑後川河川事務所）

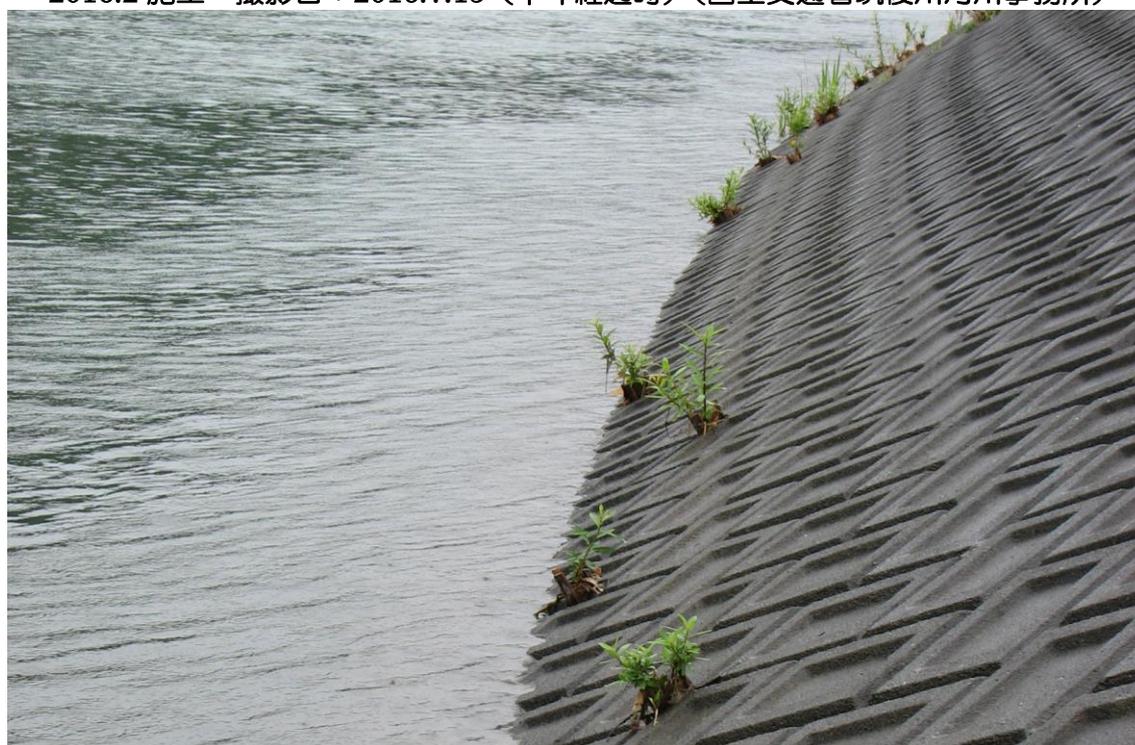
写真一No.44 番匠川 既設コンクリート護岸の緑化  
2016.3 施工 撮影 2016.7.27（半年経過時）（国土交通省佐伯河川国道事務所）

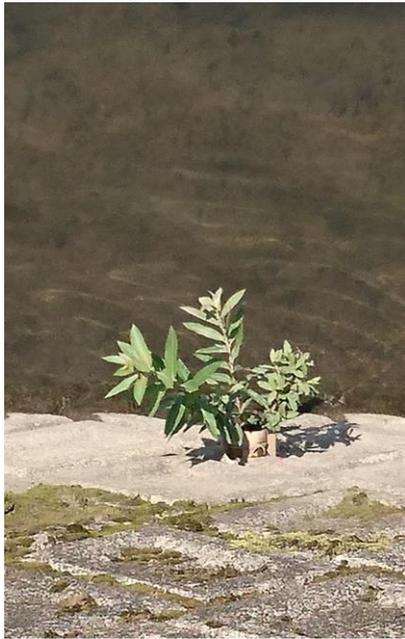
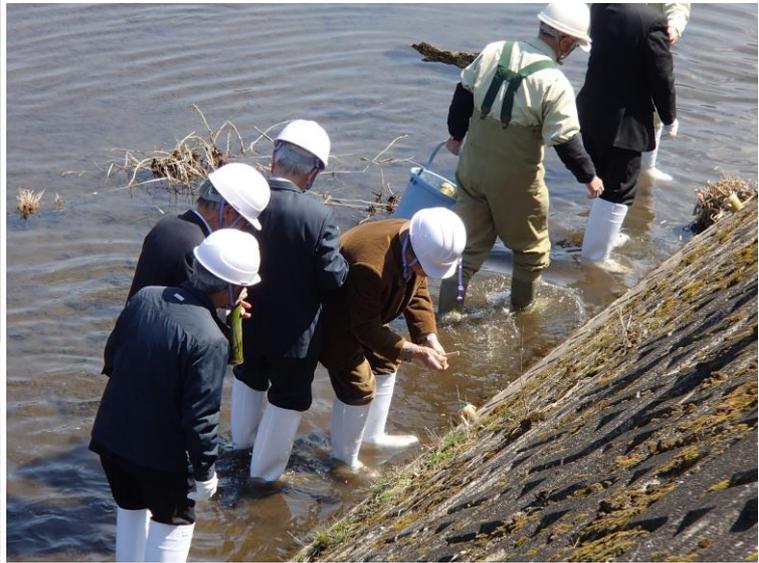
写真一No.45 筑後川水系玖珠川  
第29回筑後川フェスティバル交流記念植樹  
2016.3 施工 撮影：2016.5.20（施工時と2か月後）（大分県玖珠土木事務所）

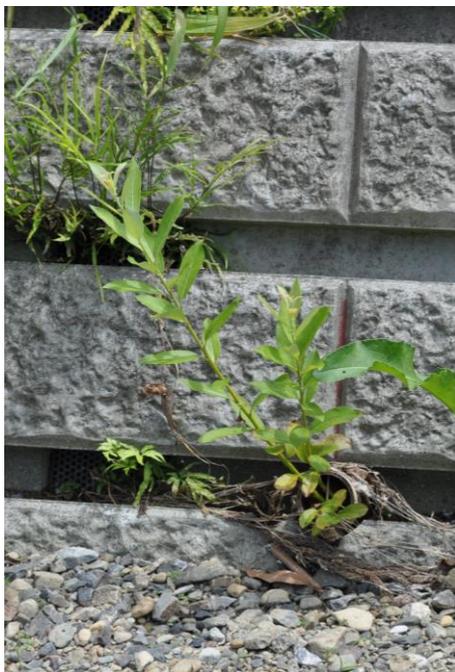
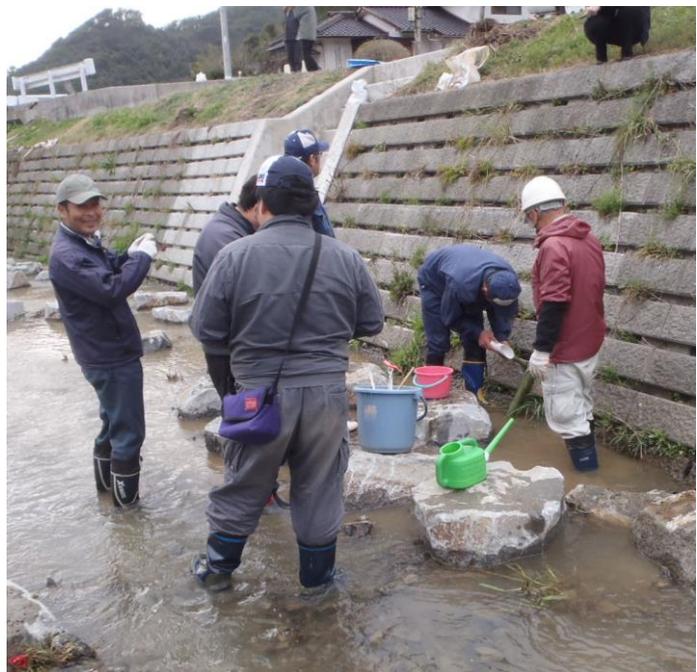
写真一No.46 芦北高校による乙千屋川ホタル再生活動（新設護岸）  
2016.3 施工 撮影：2016.6.3（施工時と3か月後）（熊本県芦北地域振興局）

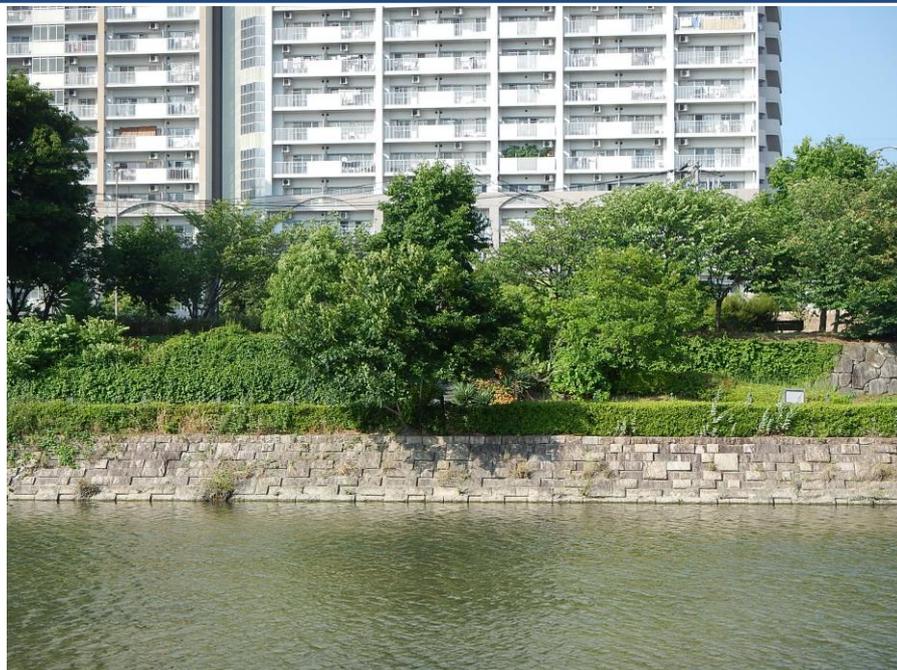
写真一No.47-1 那珂川の河川護岸に対する「ネコヤナギ」による緑化試験  
2017.2 施工 撮影：2017.6.9（施工 4 か月後）  
（福岡地域戦略推進協議会都市再生部会ミズベリング分科会）

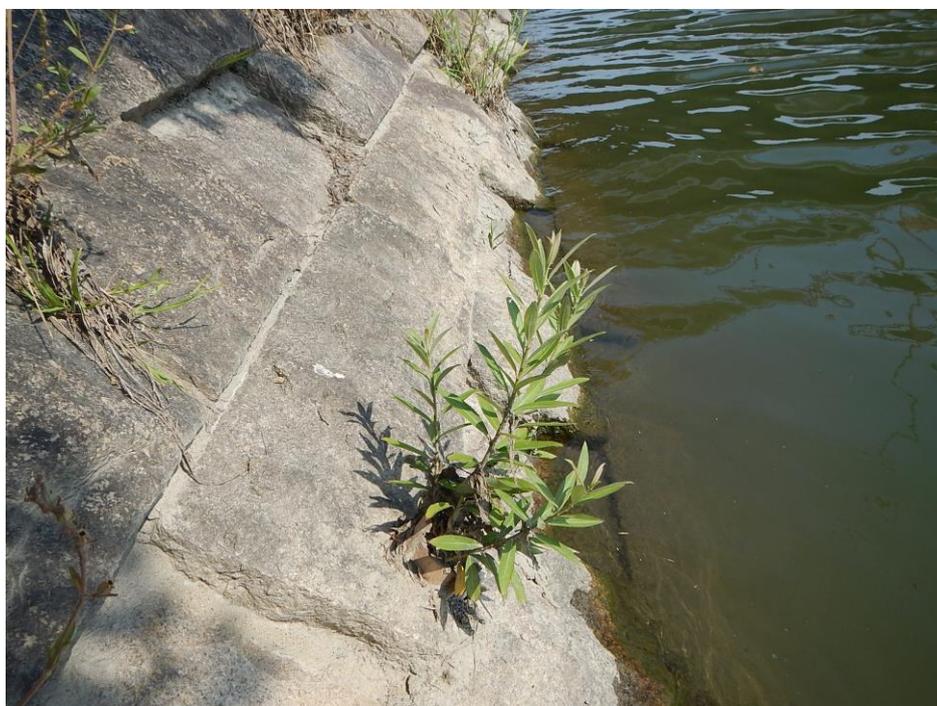
写真一No.47-2 那珂川の河川護岸に対する「ネコヤナギ」による緑化試験  
順調な成長が見られた。
